Sanierung der Sportanlage 'Am Tannenbusch', Voerde

Sanierung Sportanlage 'Am Tannenbusch'

Stadt Voerde

Bestandssituation

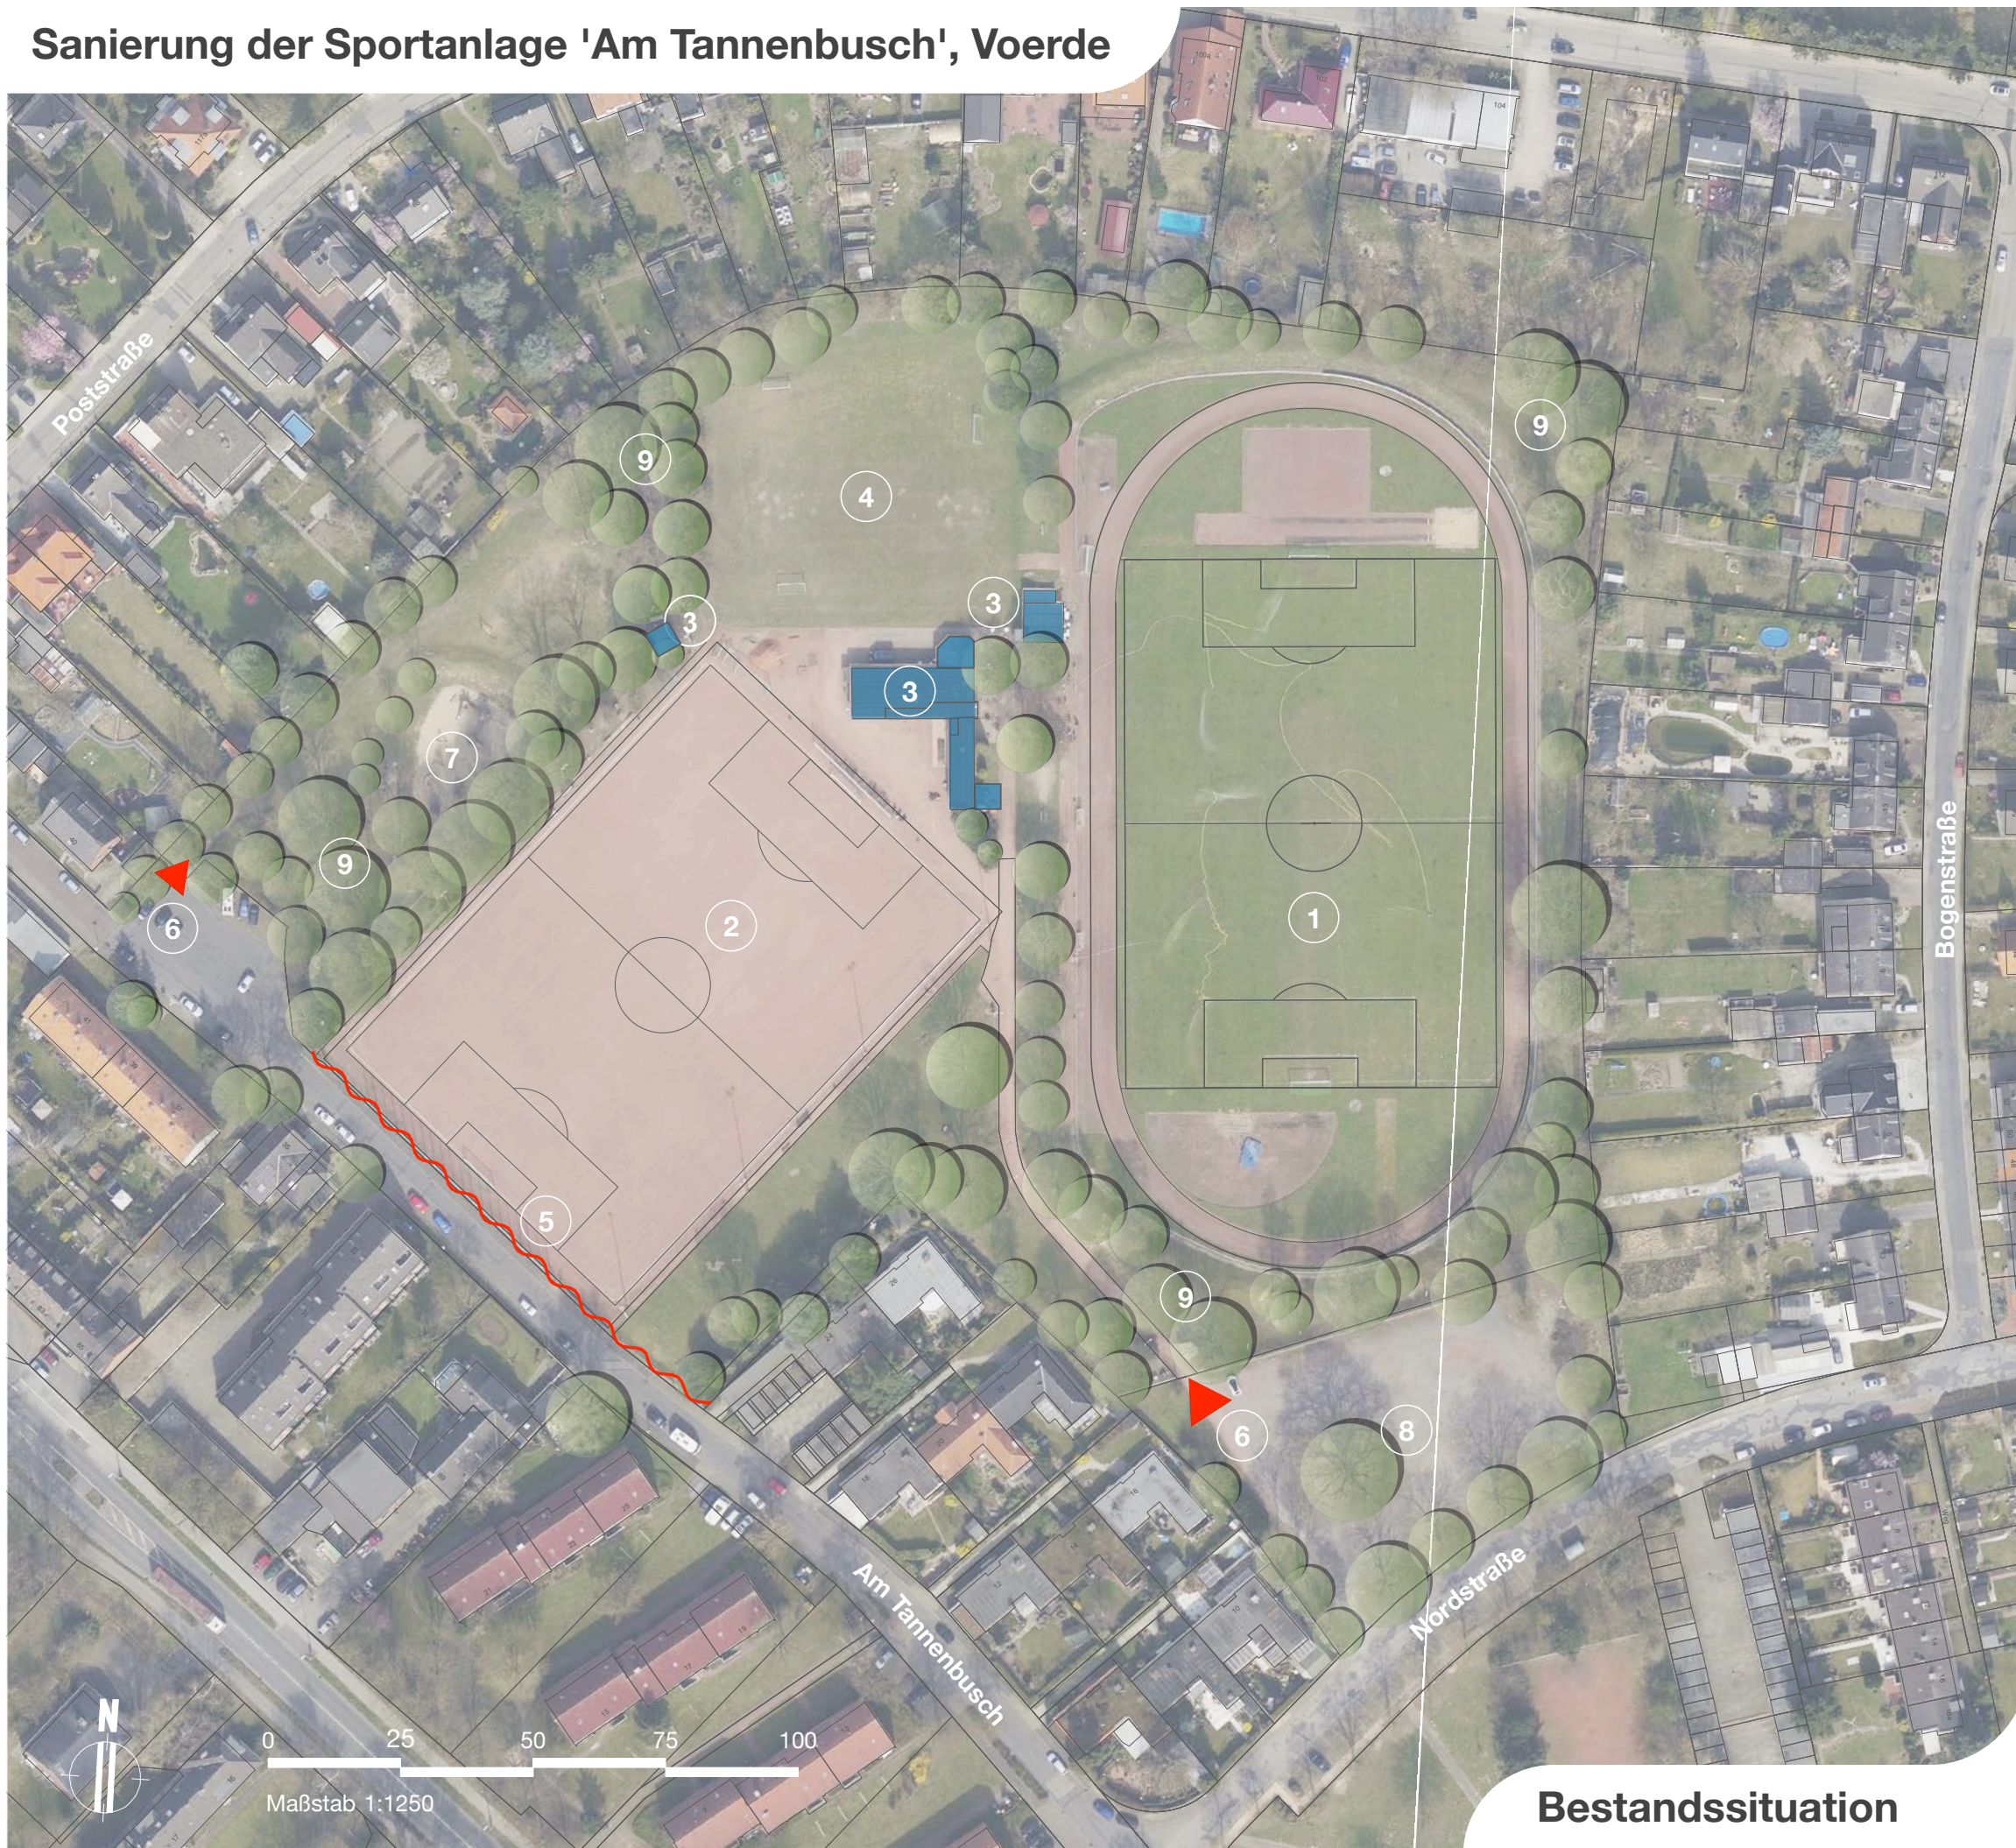
- ① Kampfbahn Typ C (Tennenbelag) mit Naturrasenspielfeld
witterungsbedingte Einschränkungen im Spiel- und Trainingsbetrieb
- ② Großspielfeld (Tennenbelag)
witterungsbedingte Einschränkungen im Spiel- und Trainingsbetrieb

- ③ Vereinse Gebäude mit Garagen und Container-Nebengebäude
Gebäude sind wirtschaftlich nicht sanierungsfähig
- ④ Trainingswiese (Naturrasen)
Funktion verzichtbar = optimierte Nutzung des Flächenpotentials möglich

- ⑤ Direkter Anschluss des Spielfeldes an öffentliche Erschließungsstraße mit Wohnbebauung
städtebaulich nachteilige Situation, Konfliktpotentiale durch Lärmemission

- ⑥ Zugänge zum Spielplatz und zur Sportanlage
Quartiersanbindung ohne Orientierung
- ⑦ Spielplatz und Grünfläche
schlechte Zuwegung und Orientierung, keine soziale Kontrolle, geringe Aufenthaltsqualität

- ⑧ Stellplatzanlage Bestand (wassergebundene Decke)
zu erhaltender ortsbildprägender Baum
- ⑨ vorhandener Gehölzbestand
vitale, identitätsstiftender Baumbestand mit Ziel des größtmöglichen Erhalts
