Mehrzweckhalle Ingerkingen

Tag der Städtebauförderung _ 04. Mai 2024

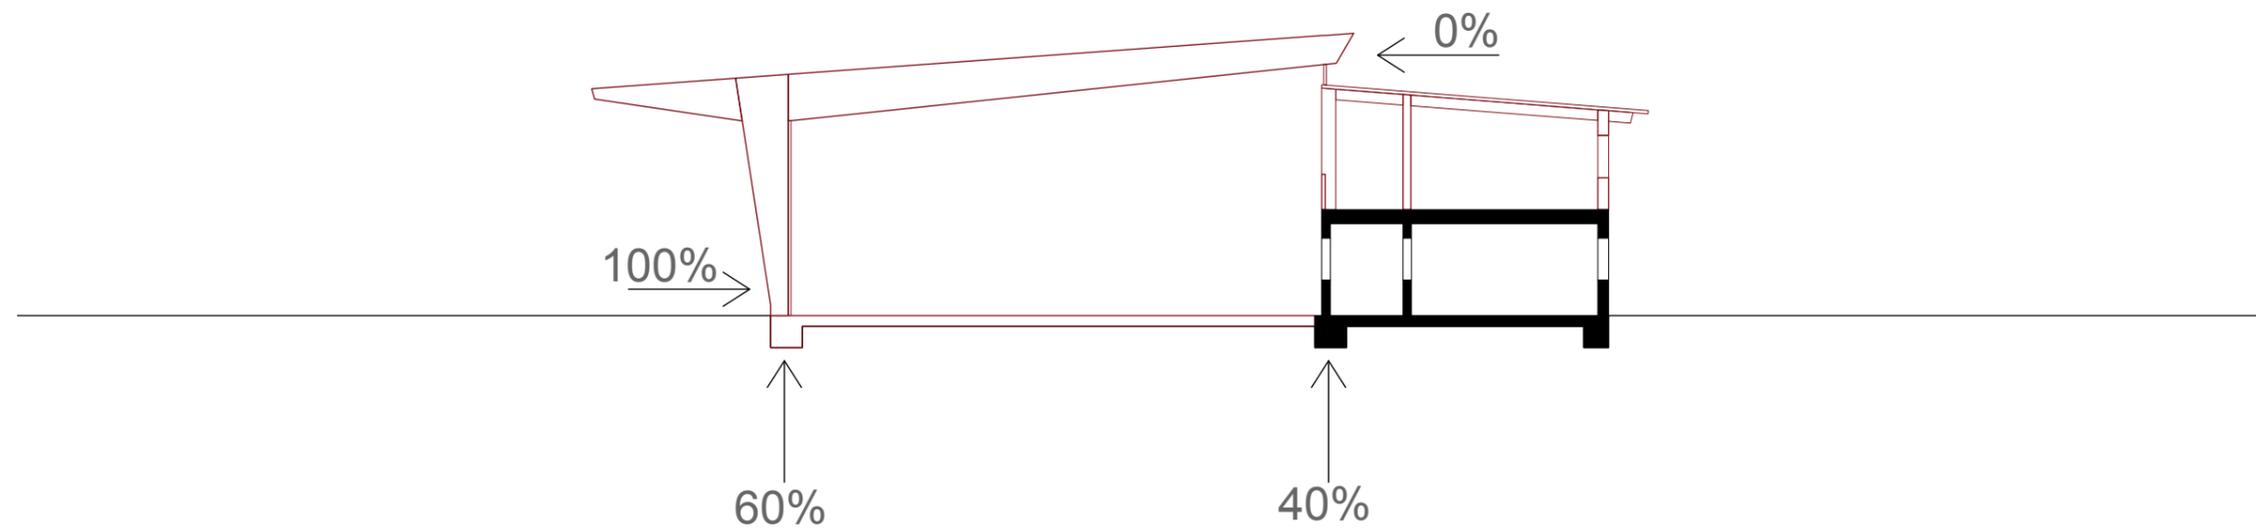
Das neue Hallentragwerk wird als einhüftige Rahmenkonstruktion in Brettschichtholz ausgeführt. Die Riegel liegen gelenkig auf dem Bestandsgebäude auf und geben so nur vertikale Auflagerlasten an den Bestand ab. Horizontale Lagerkräfte werden ausschließlich am Fußpunkt der Rahmenstütze abgetragen. So wird ca 75% des Lastabtrags auf die neuen Streifenfundamente an den Stützenfüßen geleitet. Der Bestand im hinteren Gebäudeteil kann für den vertikalen Lastabtrag herangezogen werden und somit im Wesentlichen erhalten bleiben.

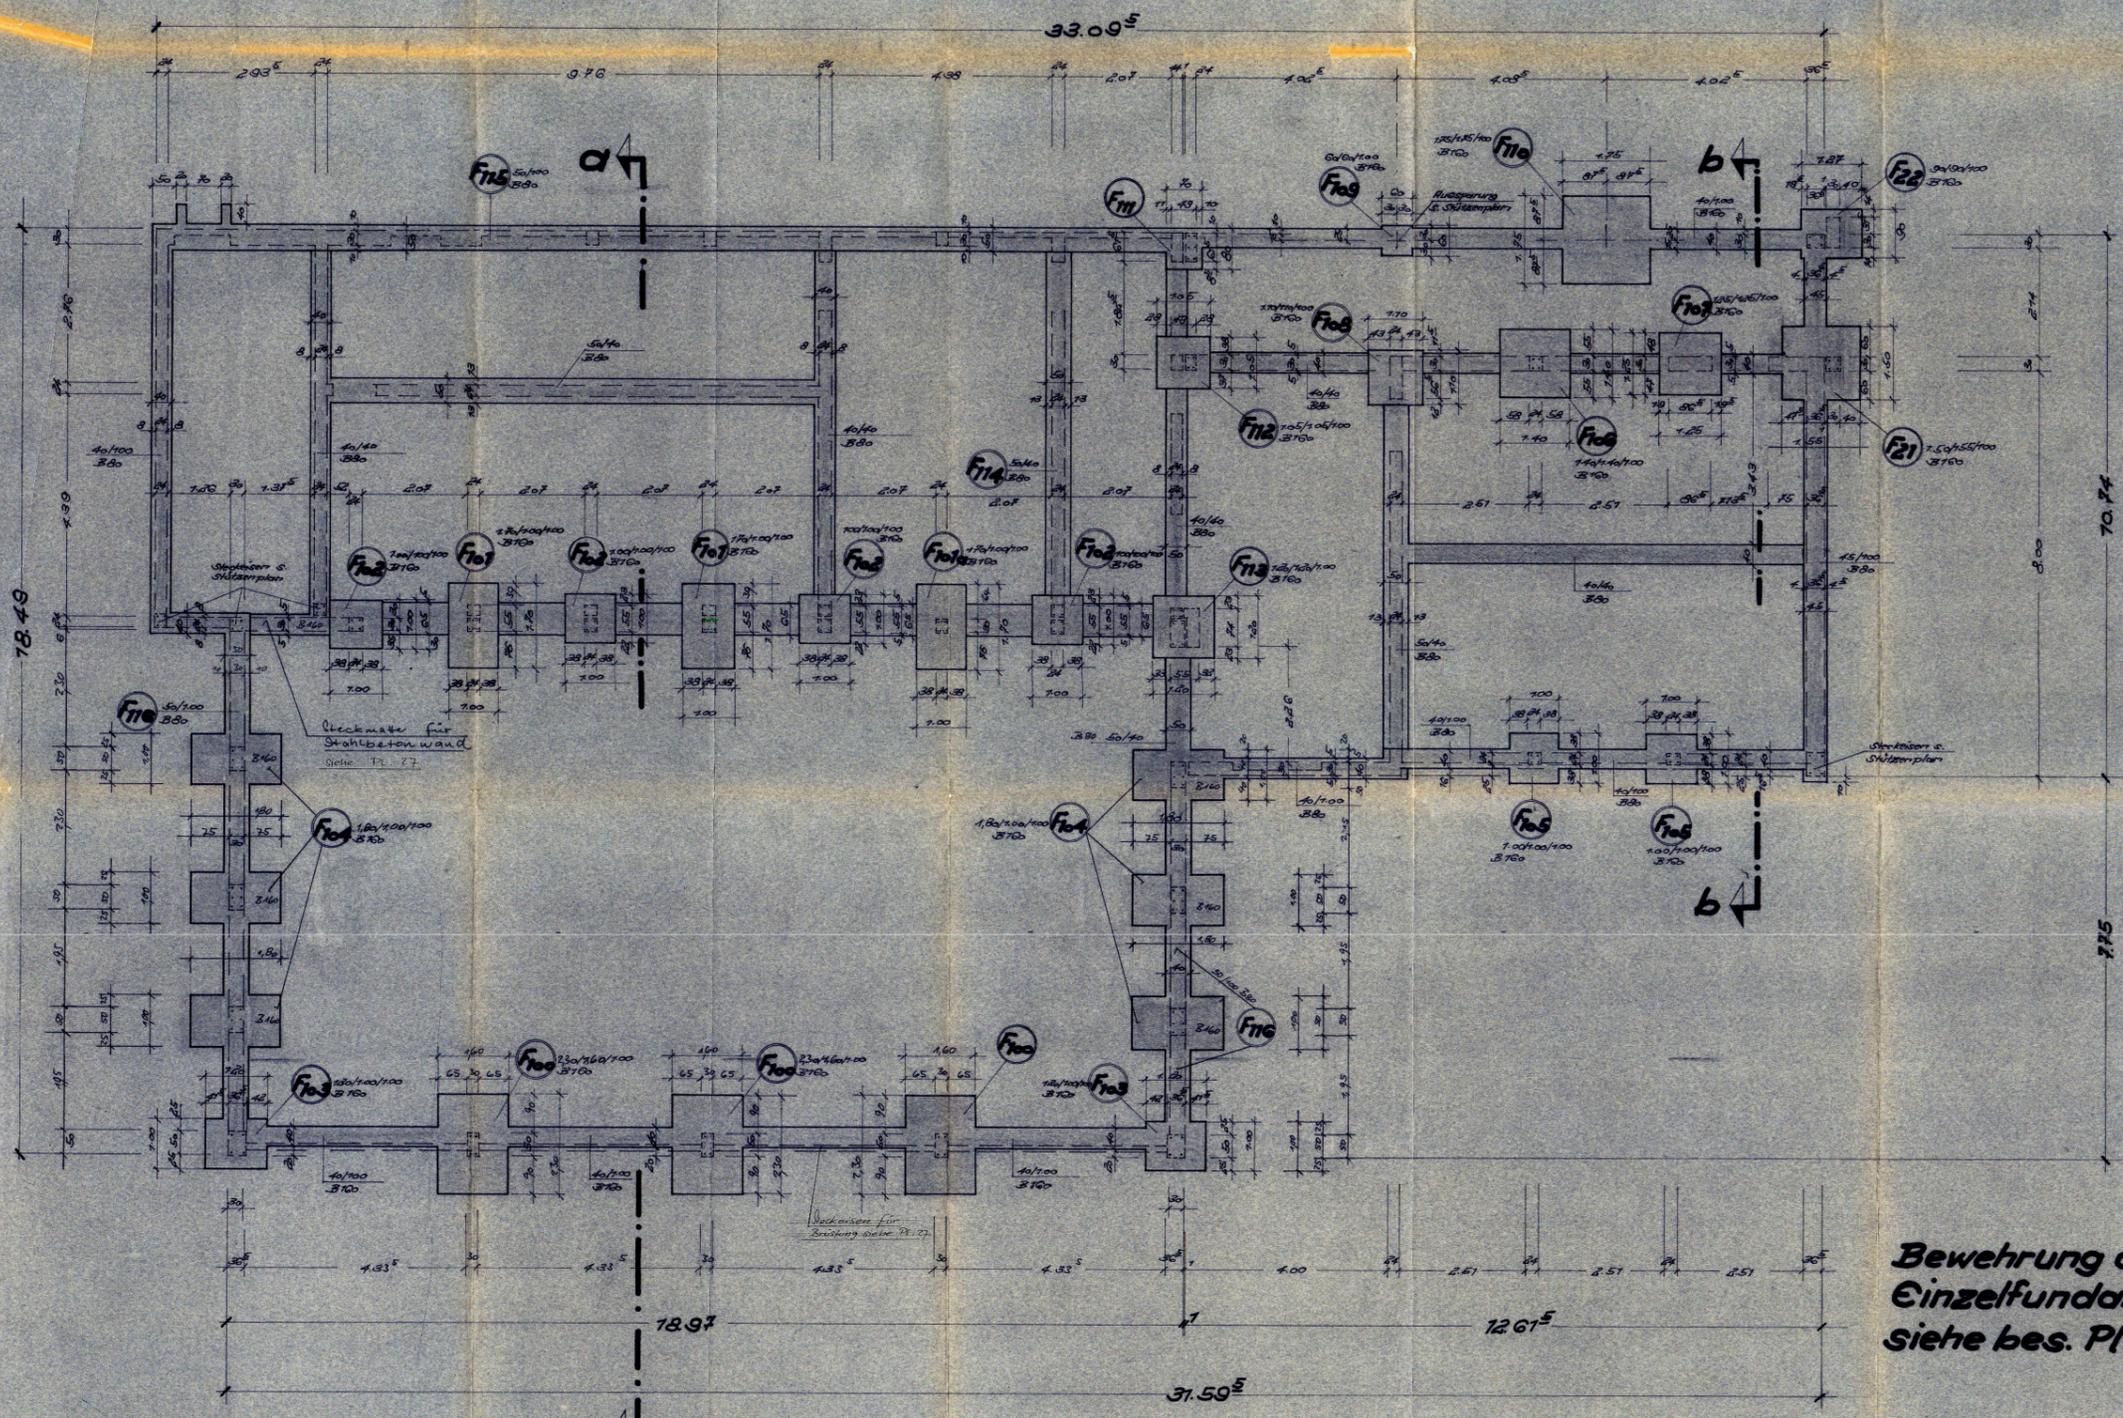
Fundamentplan (Turnhalle+ Nebenräume) M=1:50

Schnitt a-a M:1:50

Schnitt b-b M:1:50

Bewehrung der Einzelfundamente siehe bes. Plan

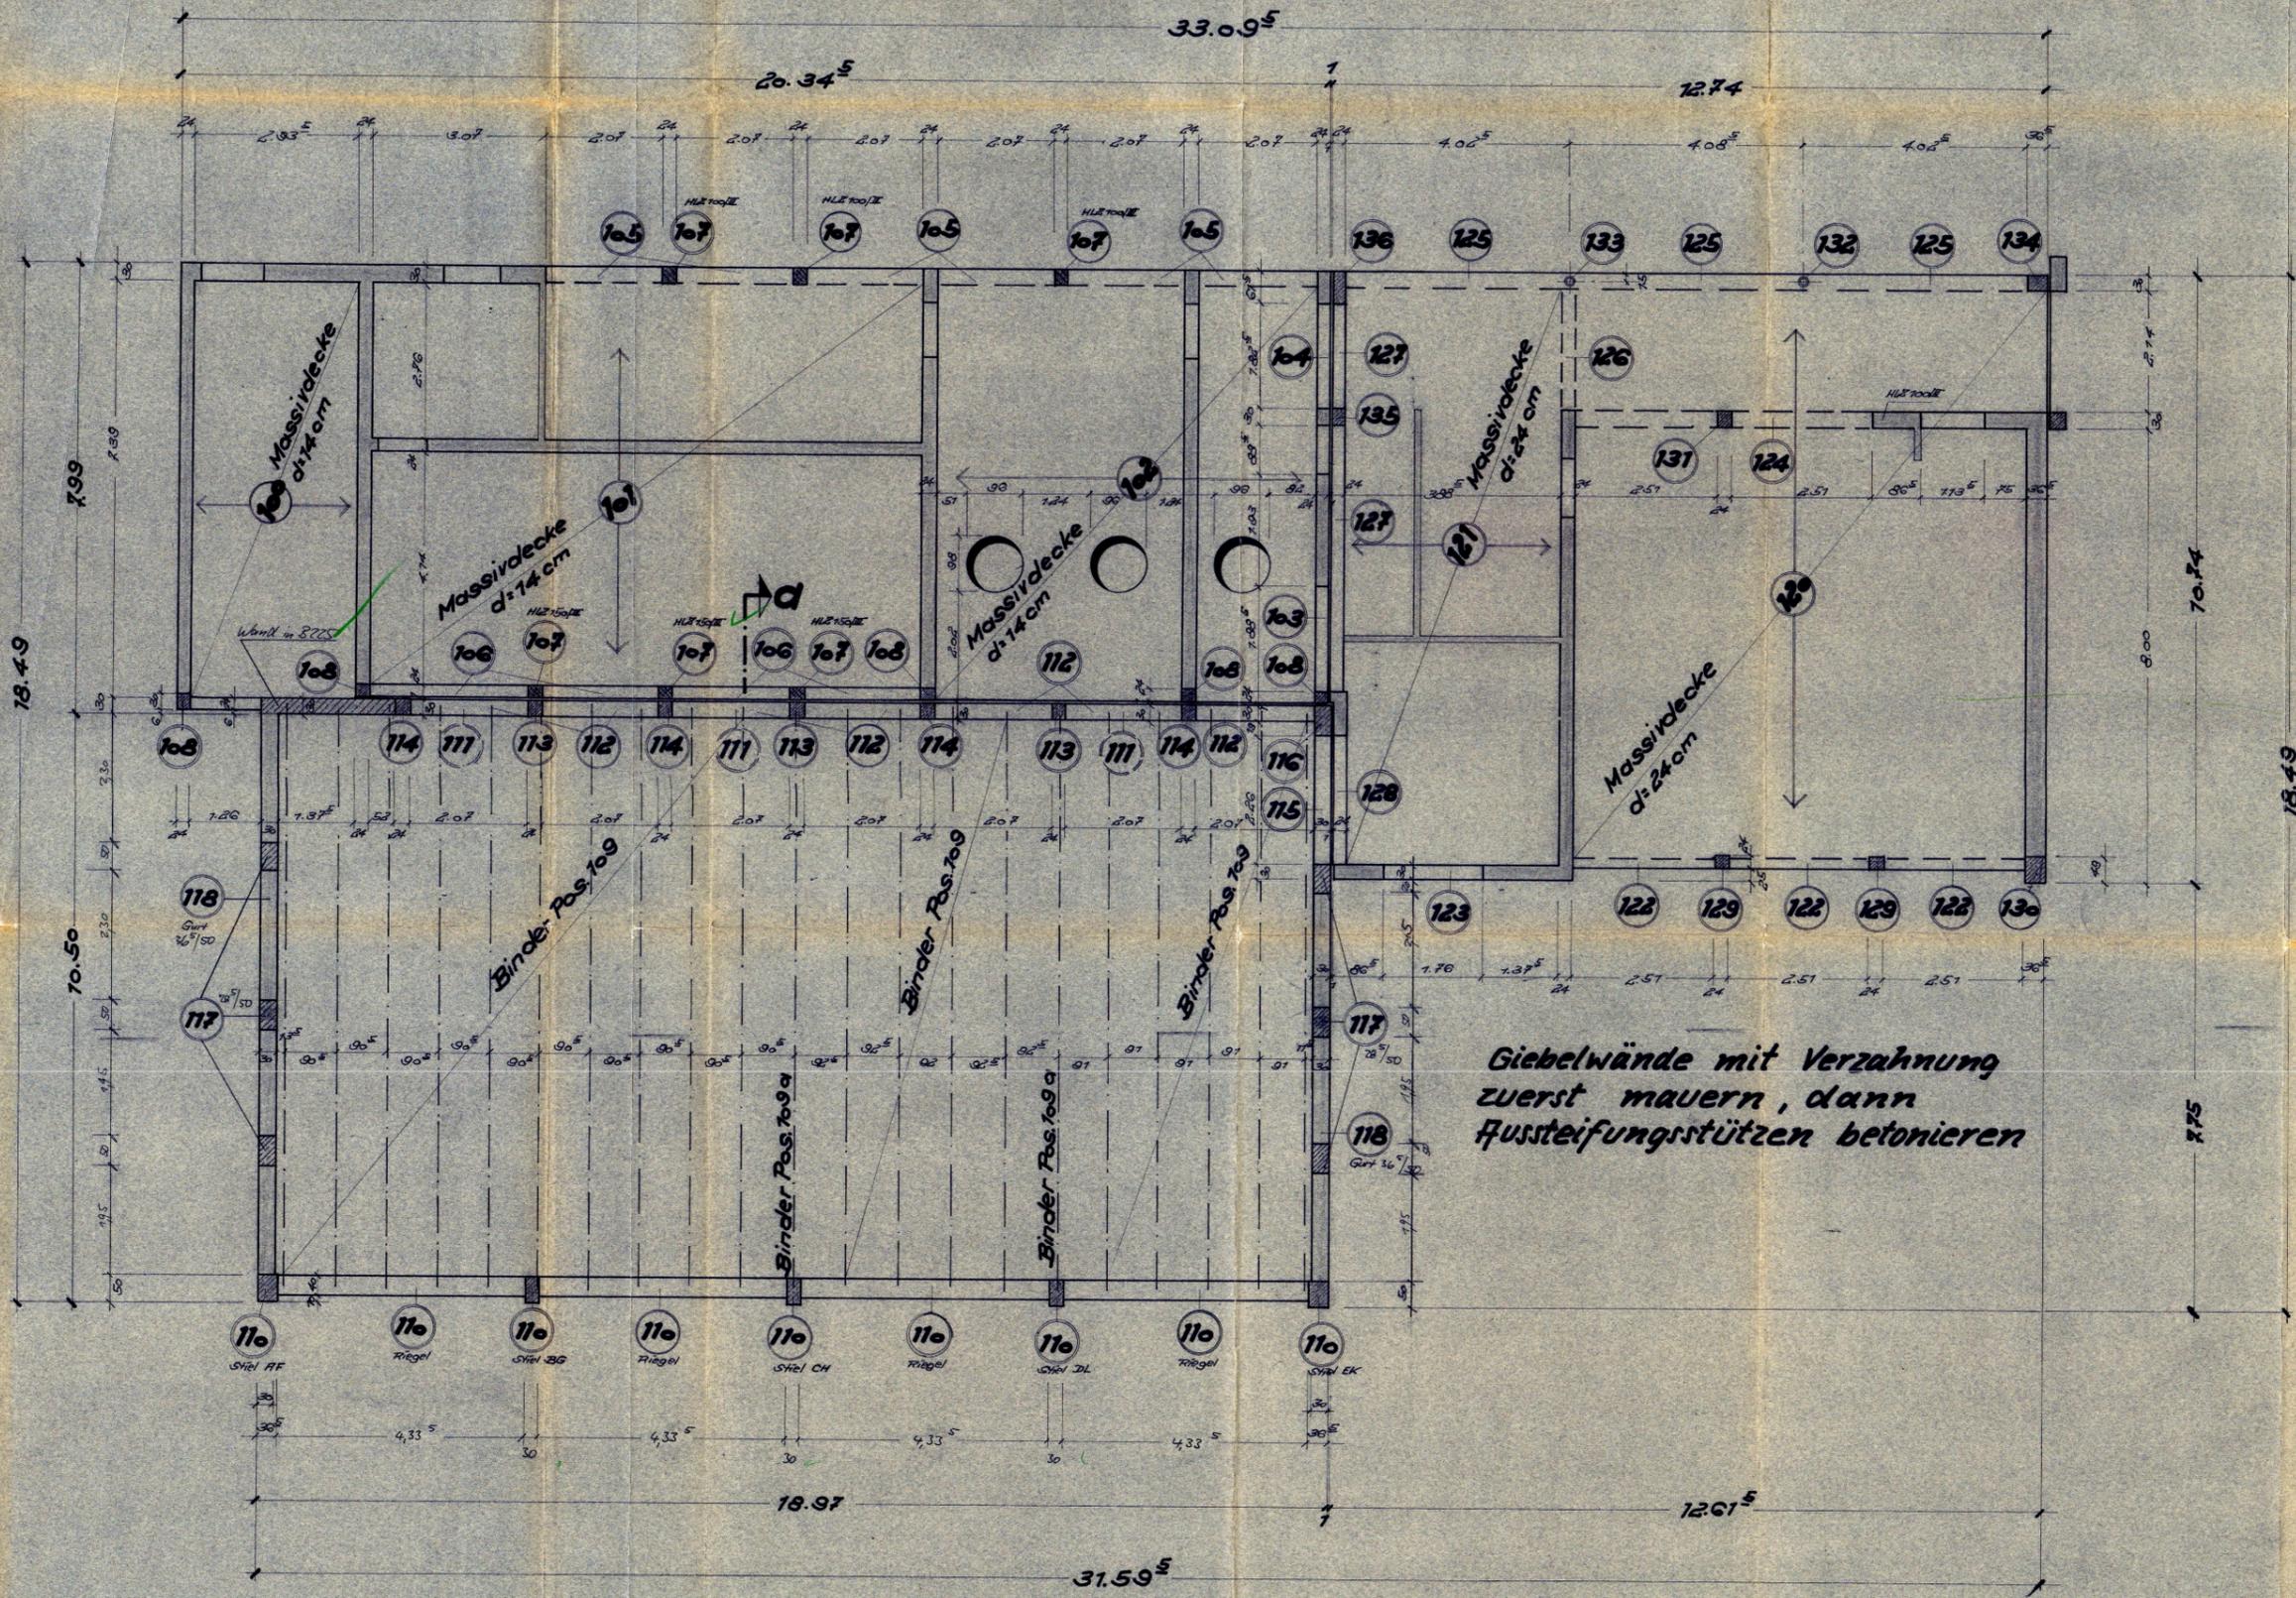
Positions- und Schalplan Decke über dem Erdgeschoß (Turnhalle) M:1:50

Schnitt a M:1:20

Mauerwerk in HLZ 100/12

Giebelwände mit Verzahnung
zuerst mauern, dann
Aussteifungstützen betonieren

Bestandspläne 1964
Positions- und Schalplan Decke über Erdgeschoss

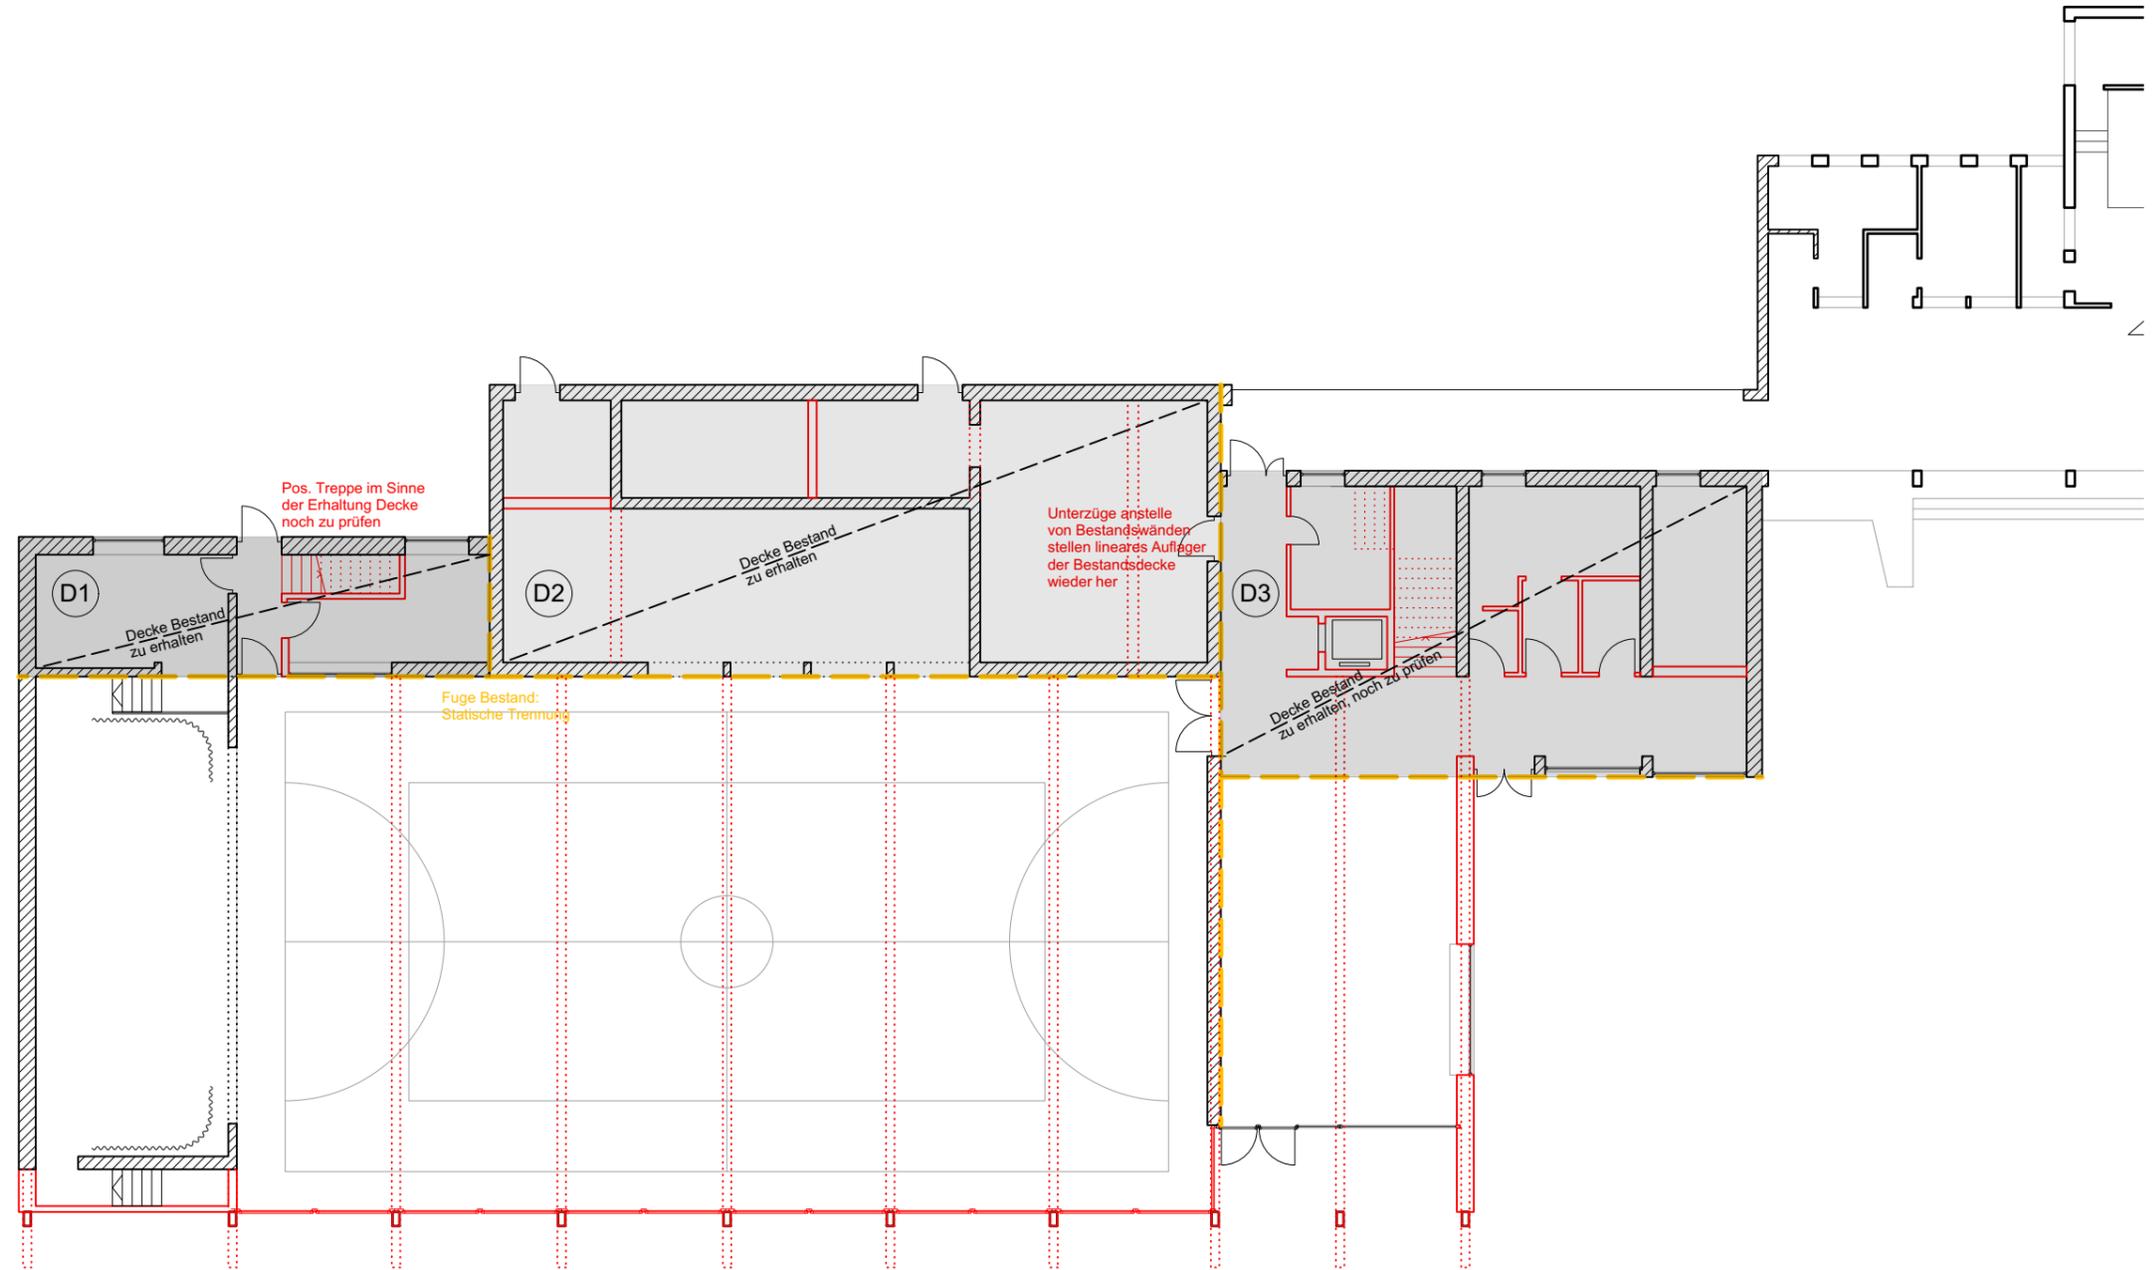
- Bestand
- Neu
- Fuge Bestand (Statische Trennung)

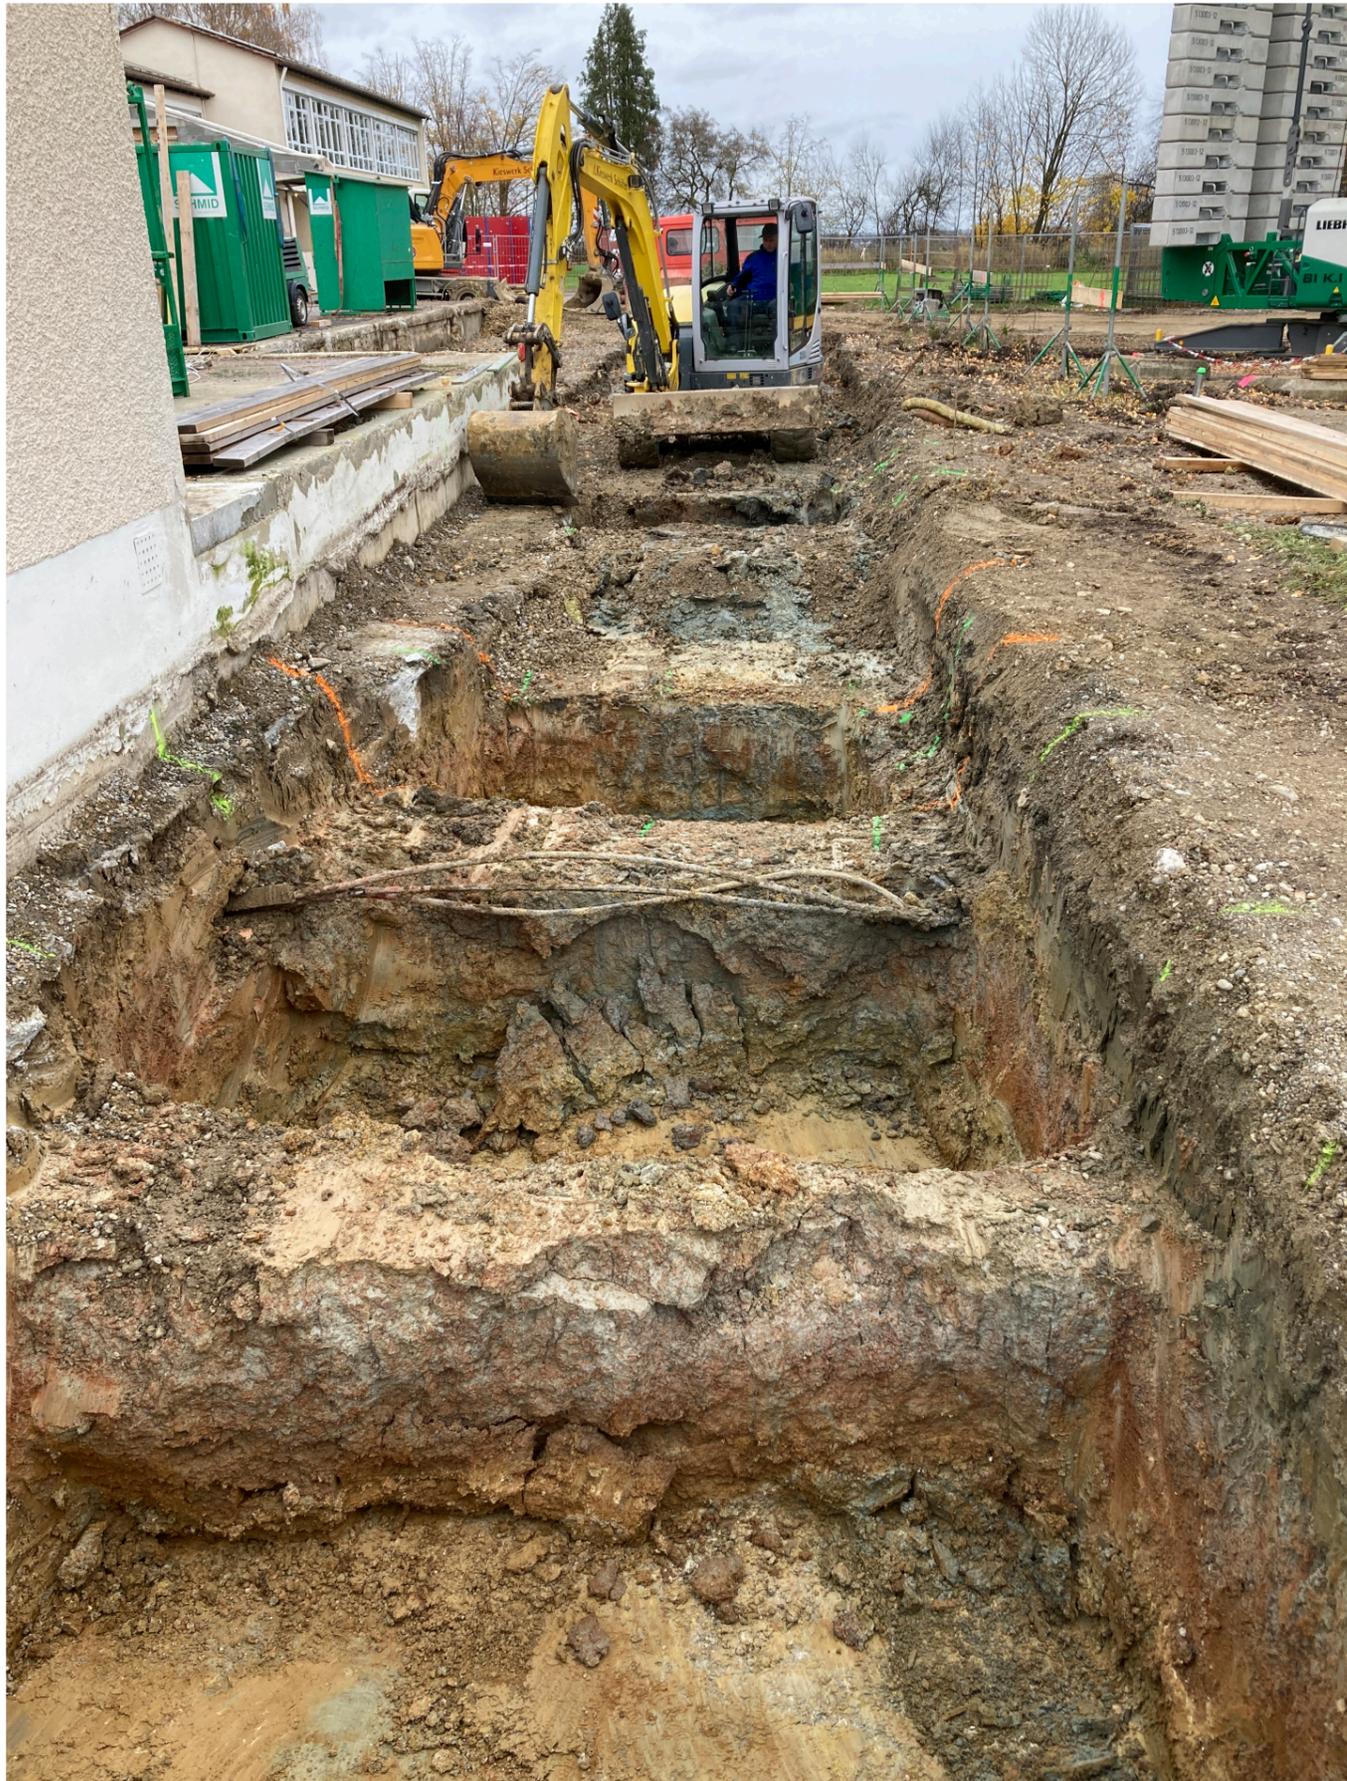
Erdarbeiten / Fundamente
Hallentragwerk

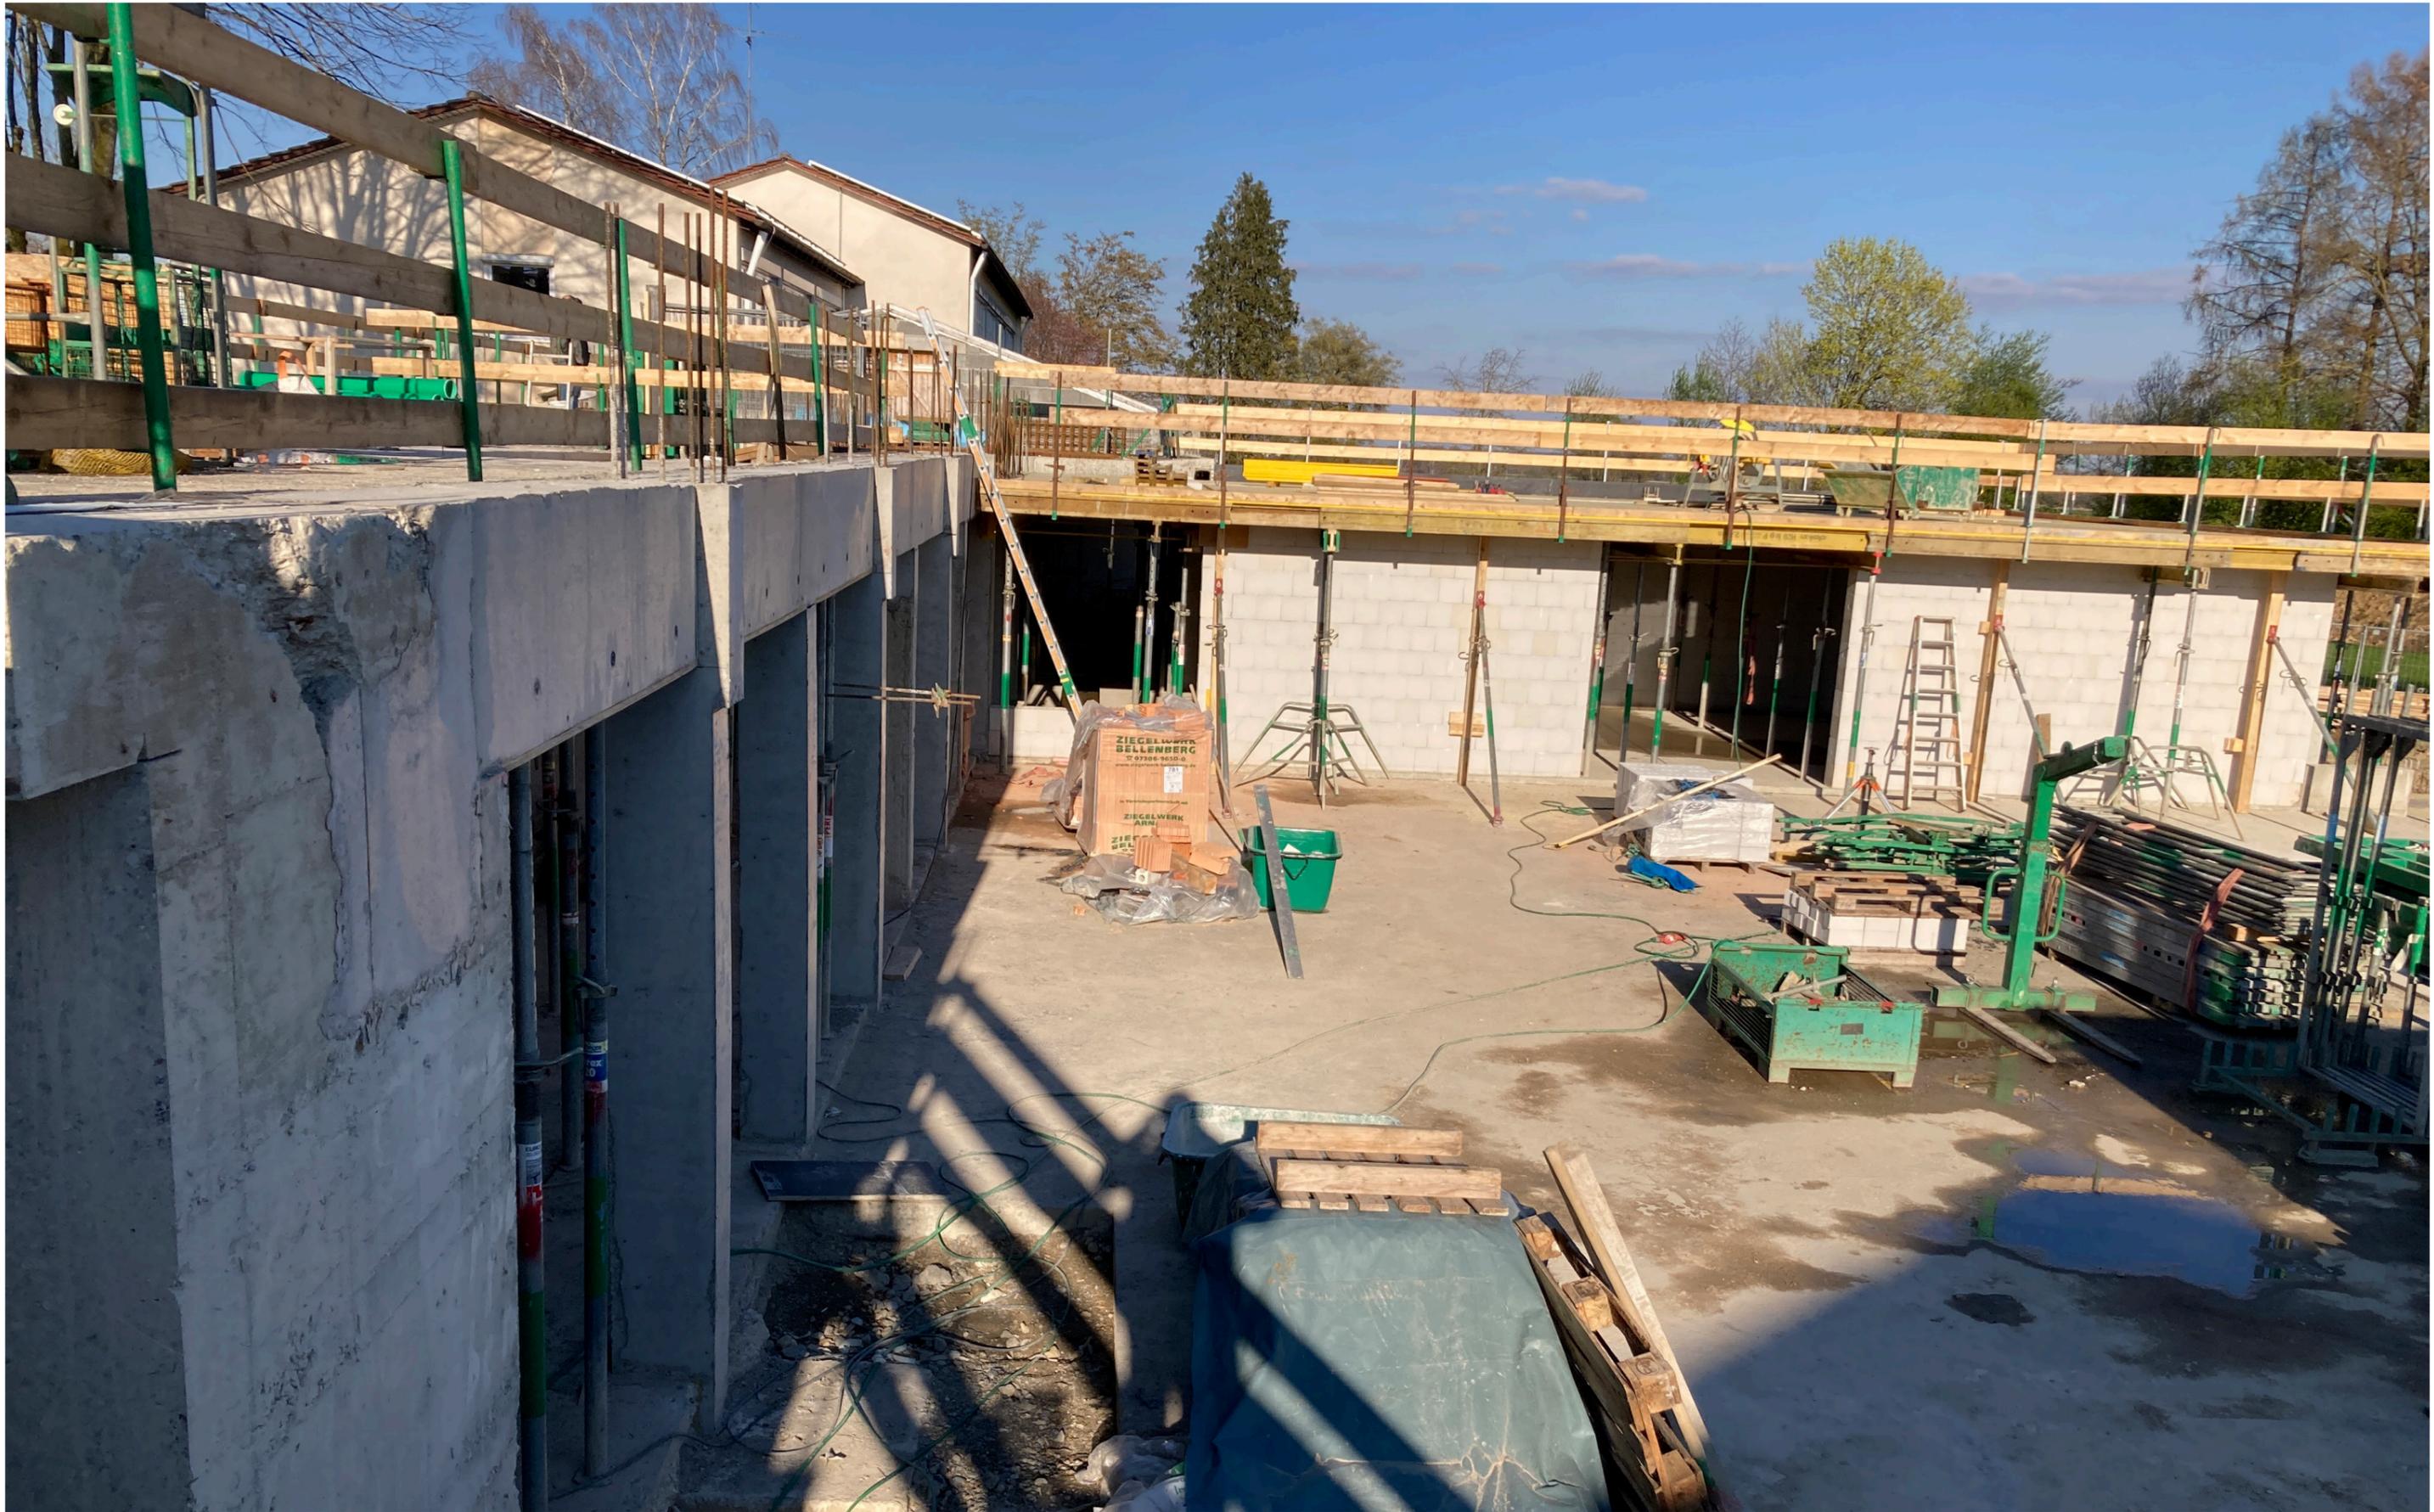
Schalungsarbeiten Decke ü.EG

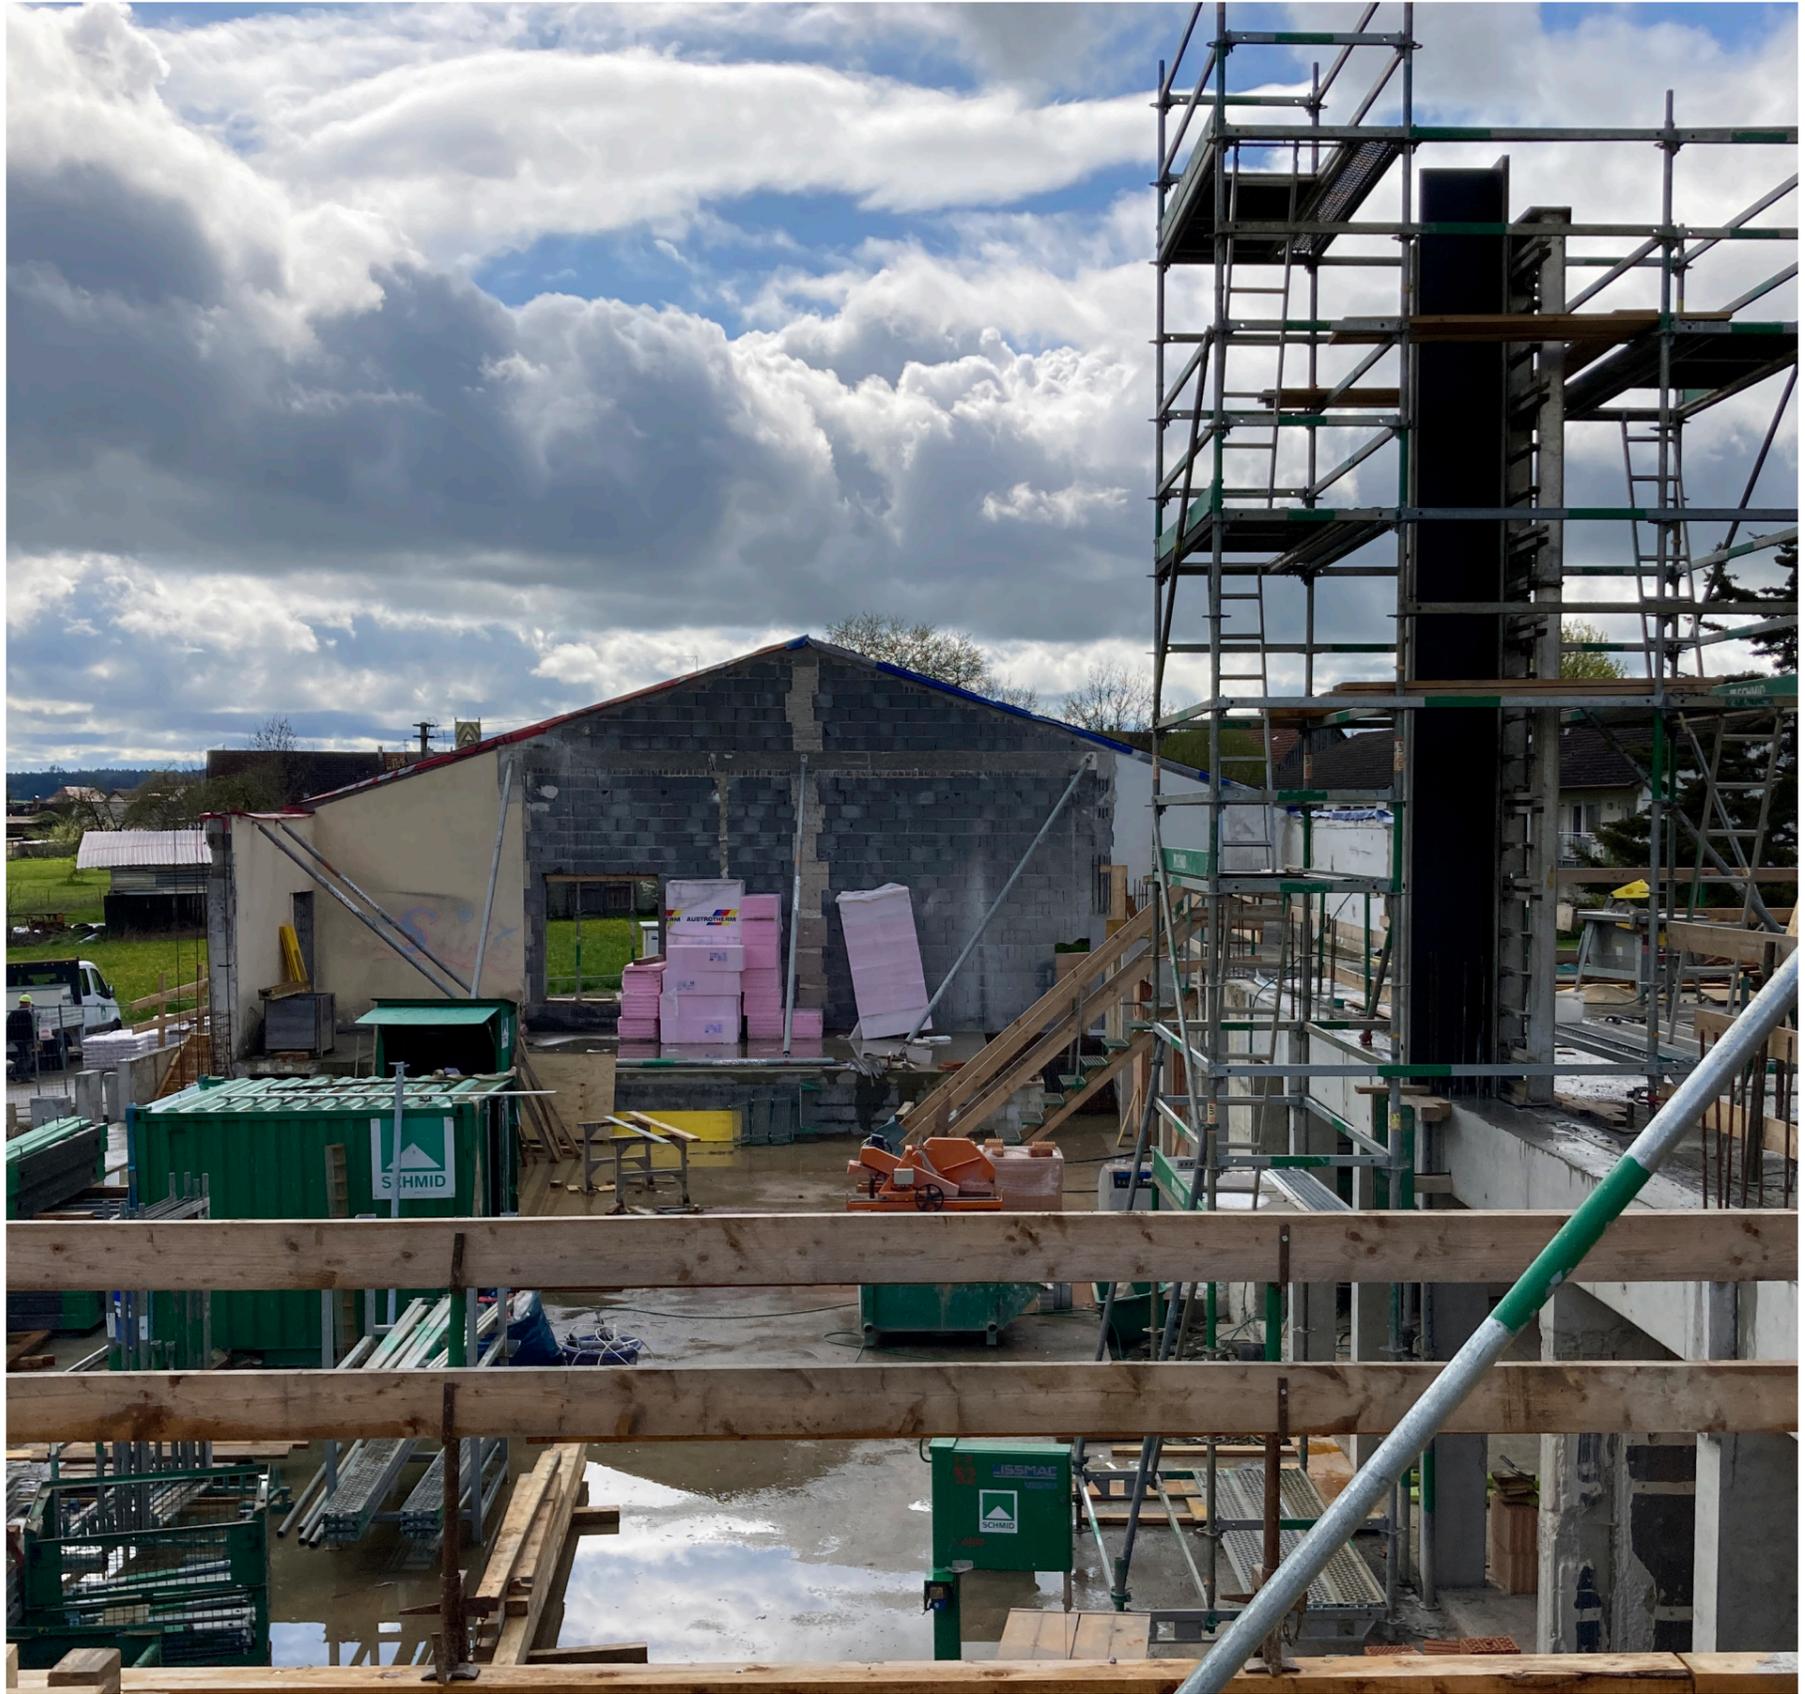
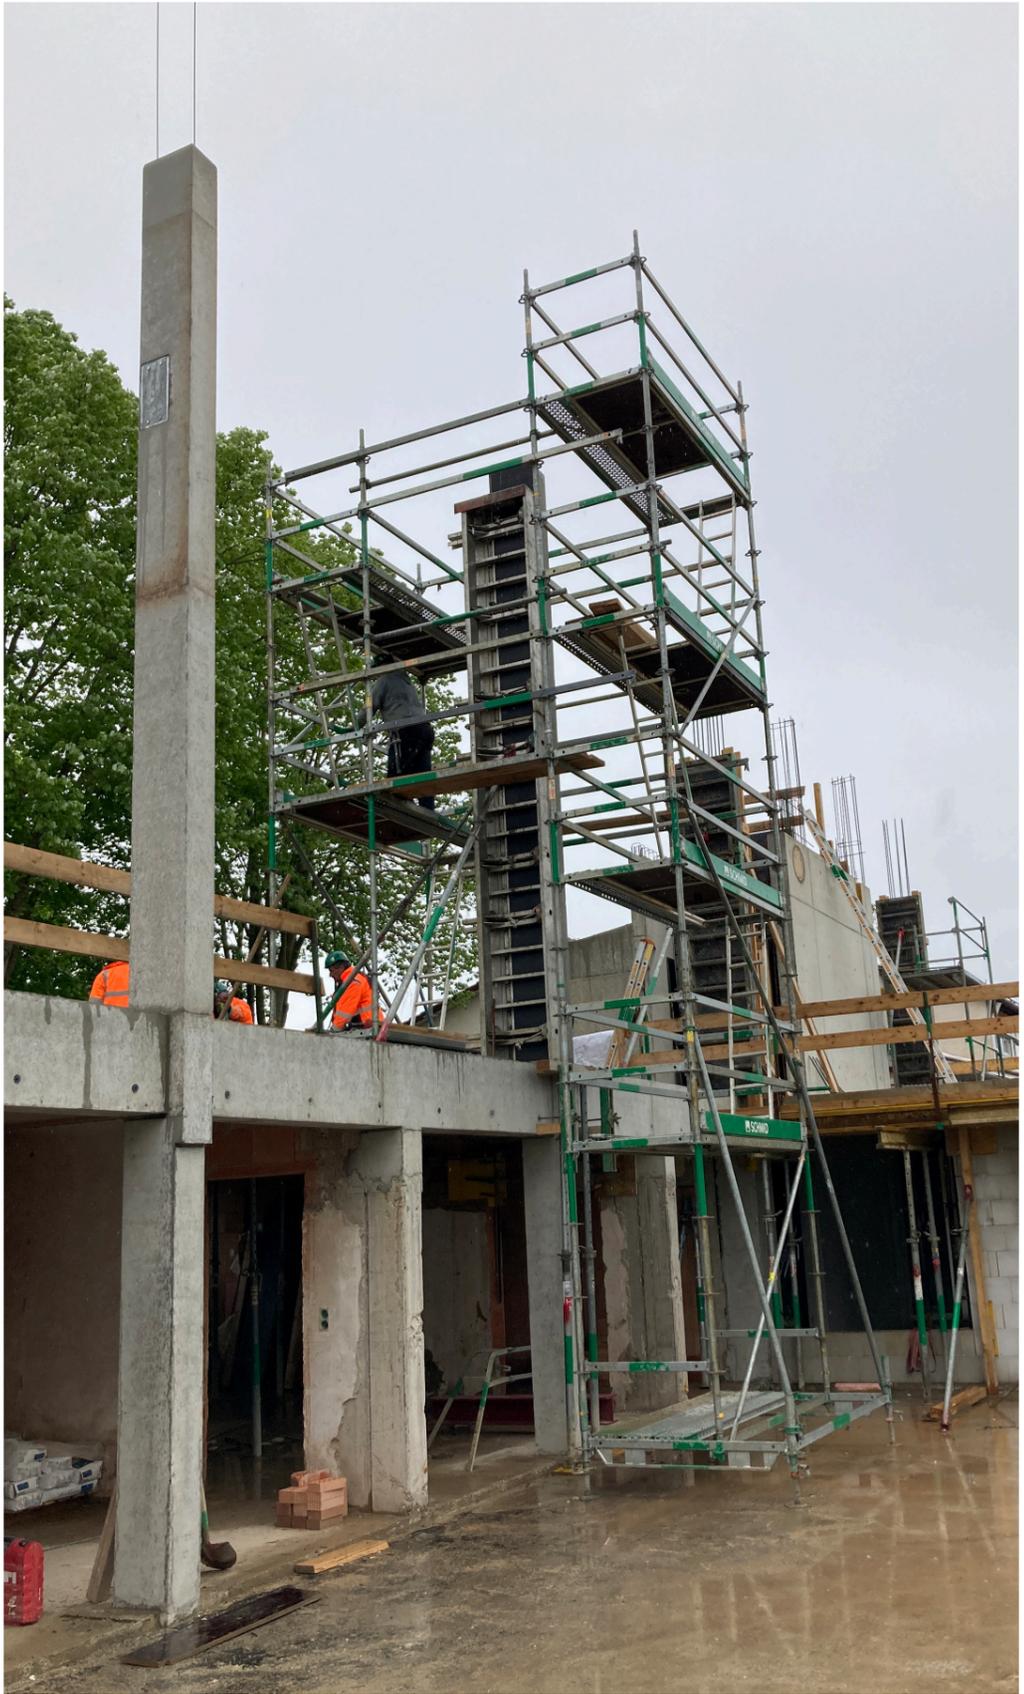
Schalungsarbeiten Hallenstützen
