Mehrzweckhalle Ingerkingen

Tag der Städtebauförderung _ 04. Mai 2024

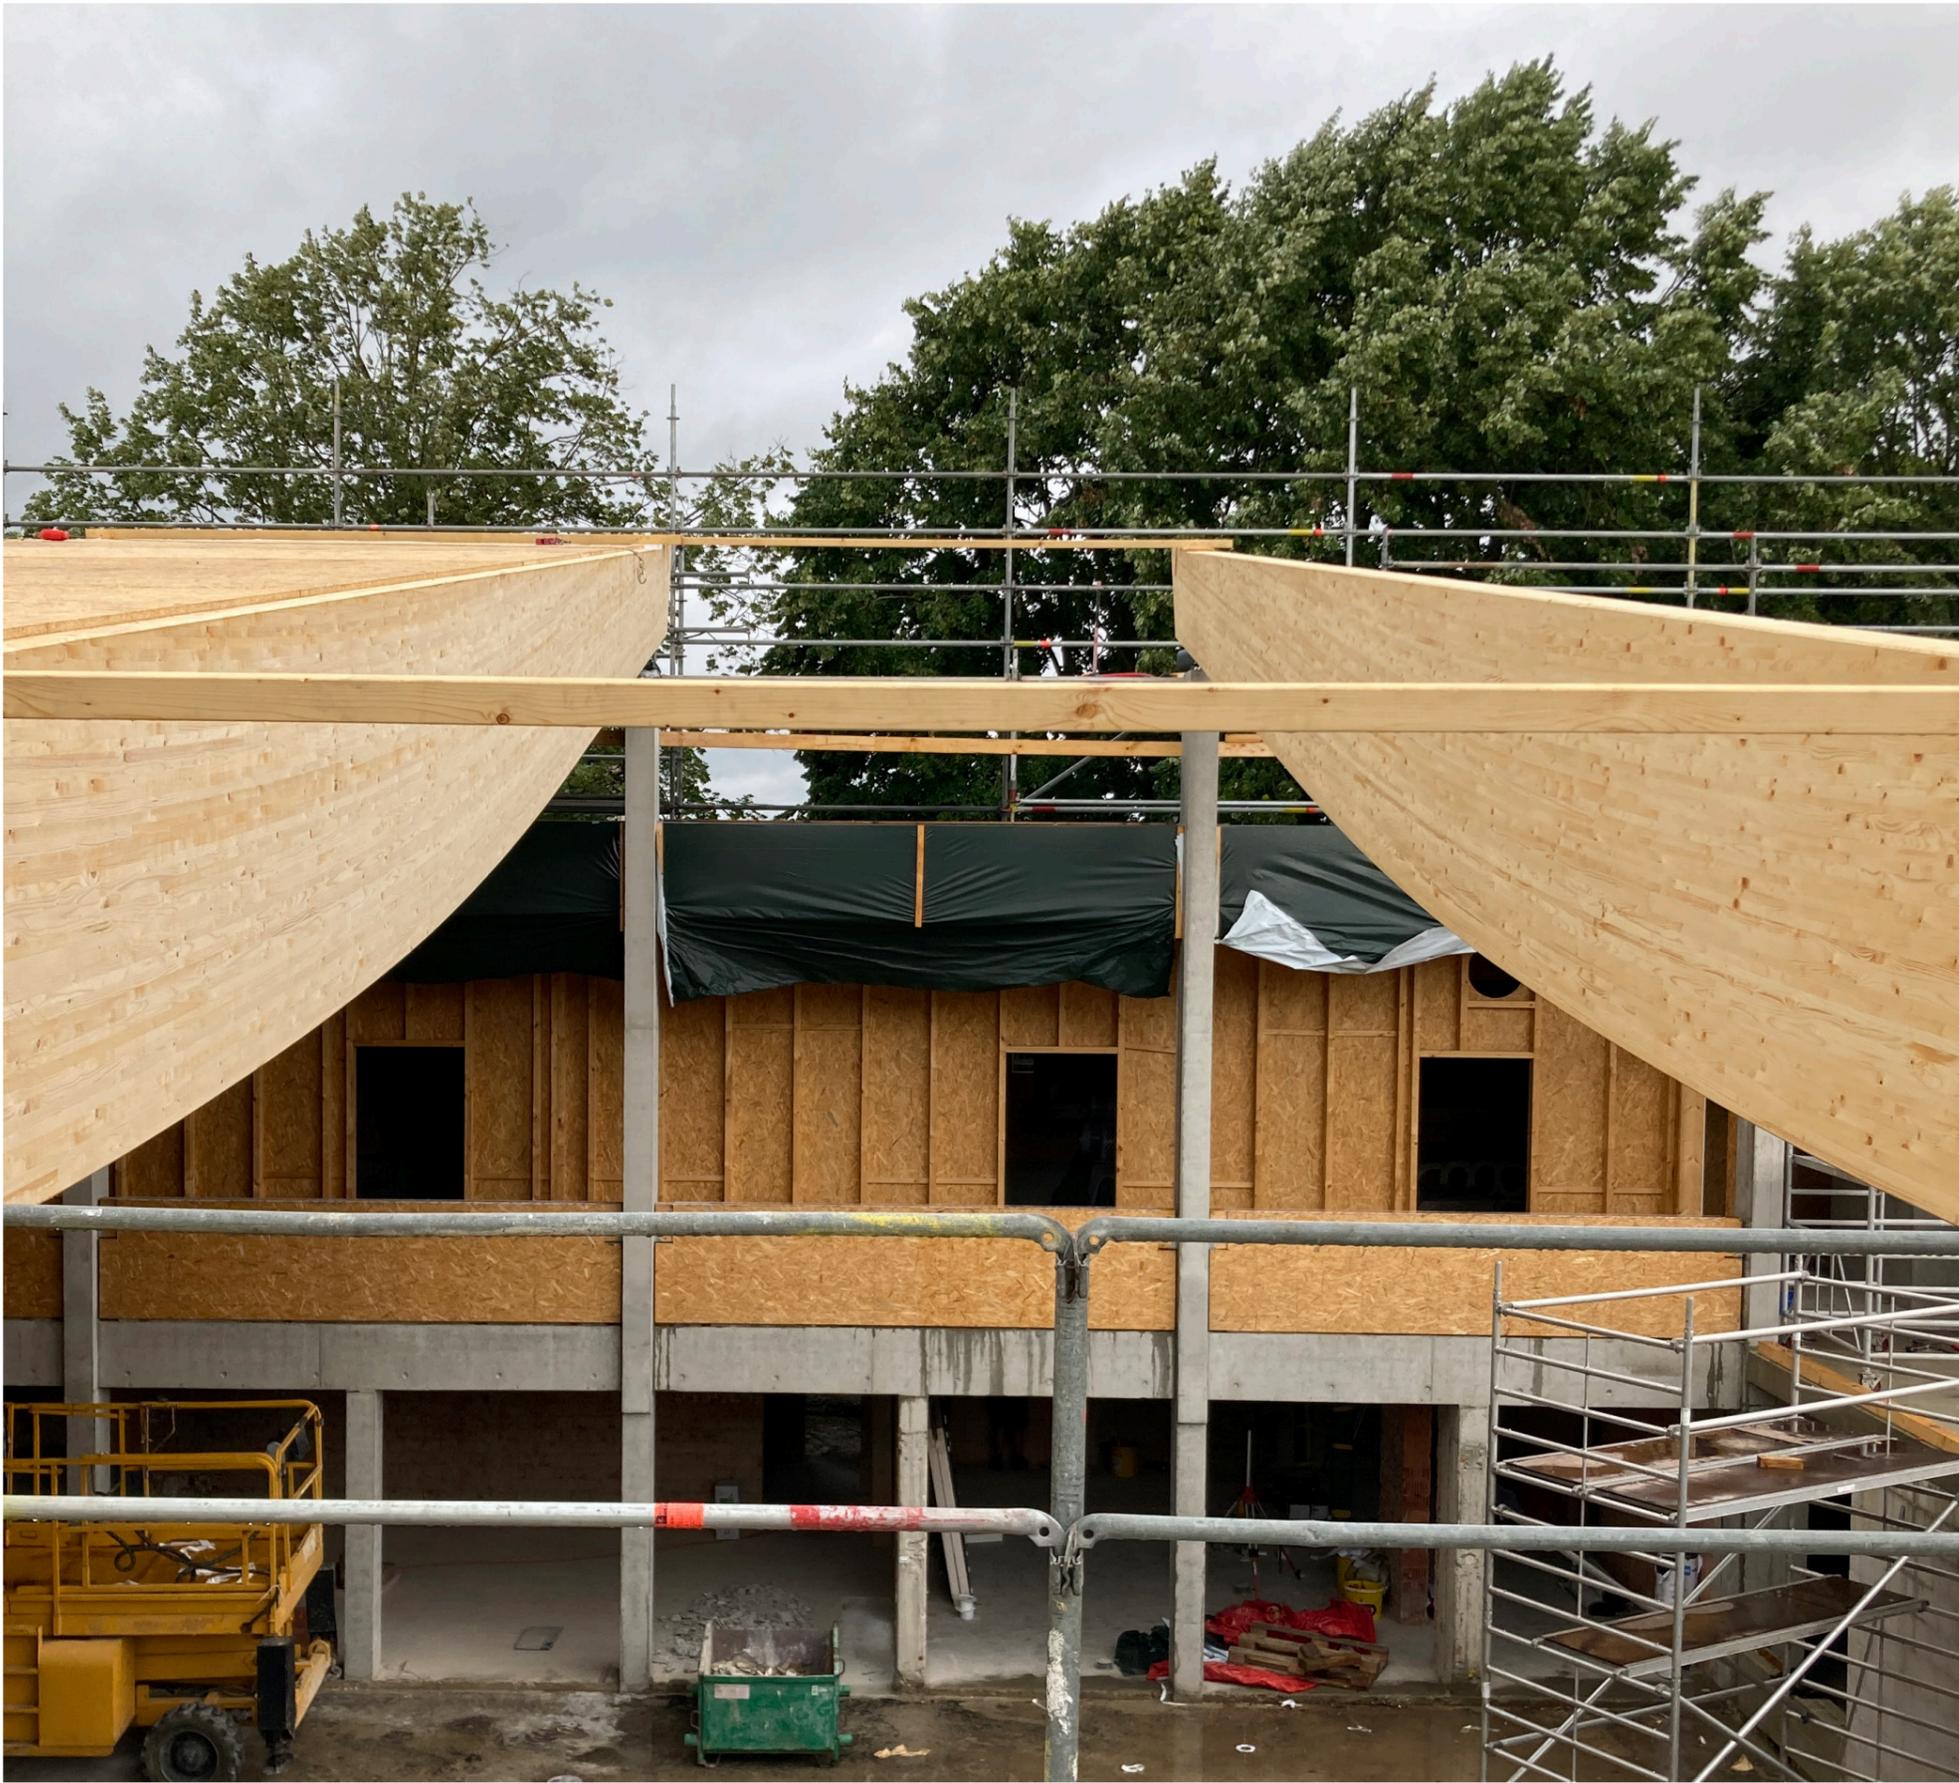
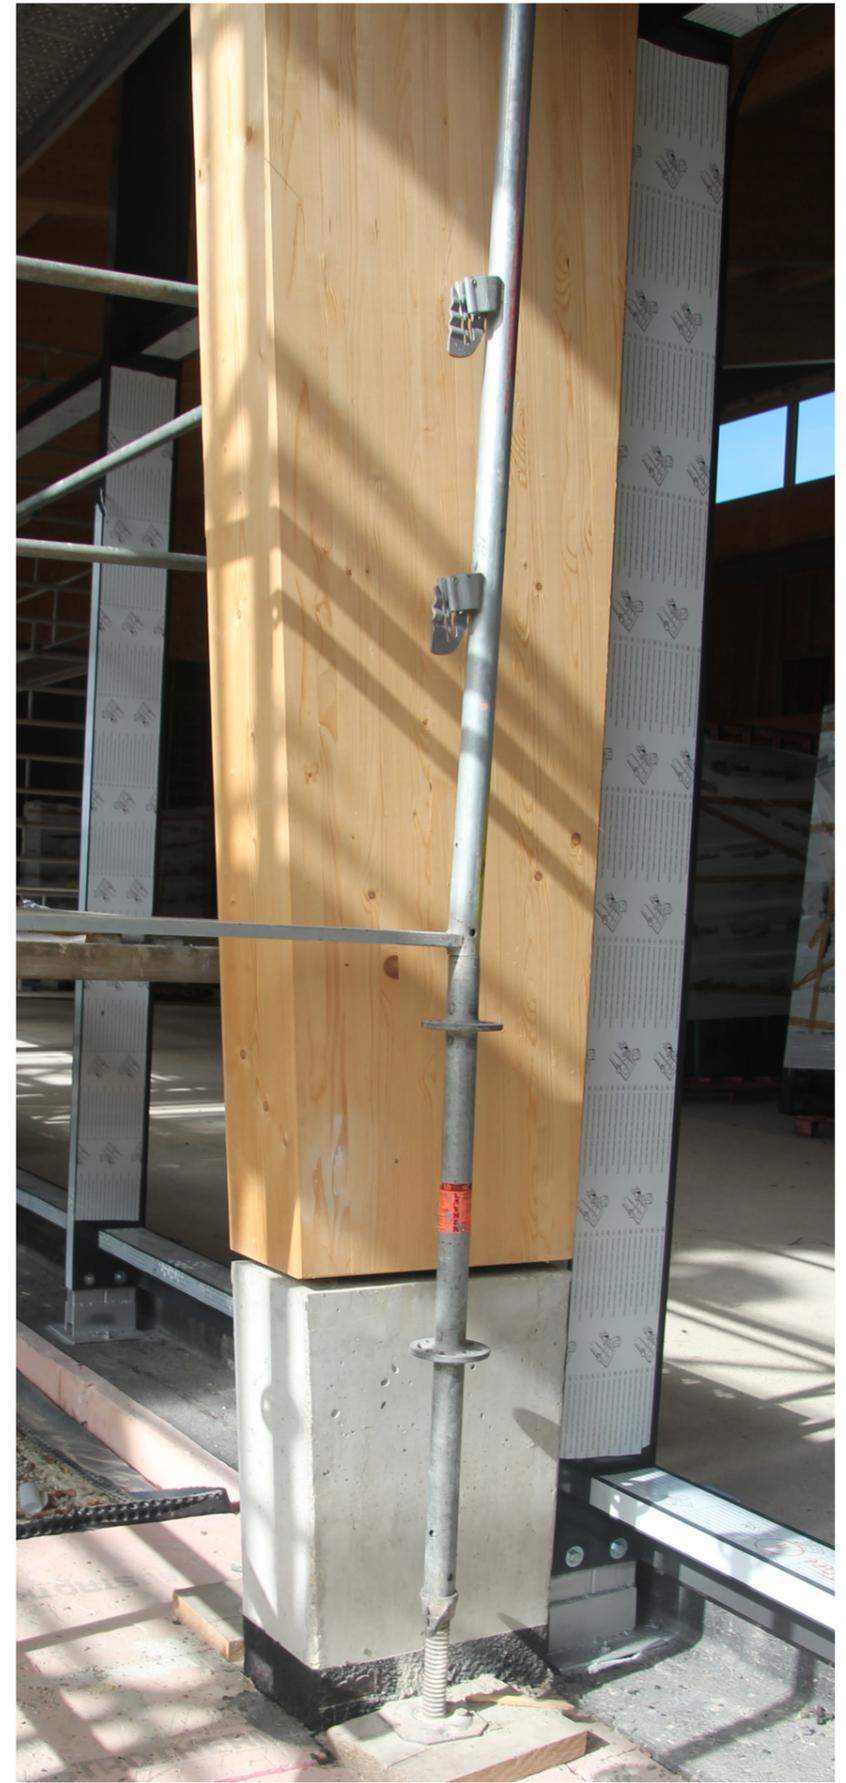
Bauabschnitt 2_Aufrichten BSH-Hallenrahmen und Hallendach
Detail Anschluss BSH-Stütze an Stb.-Sockel

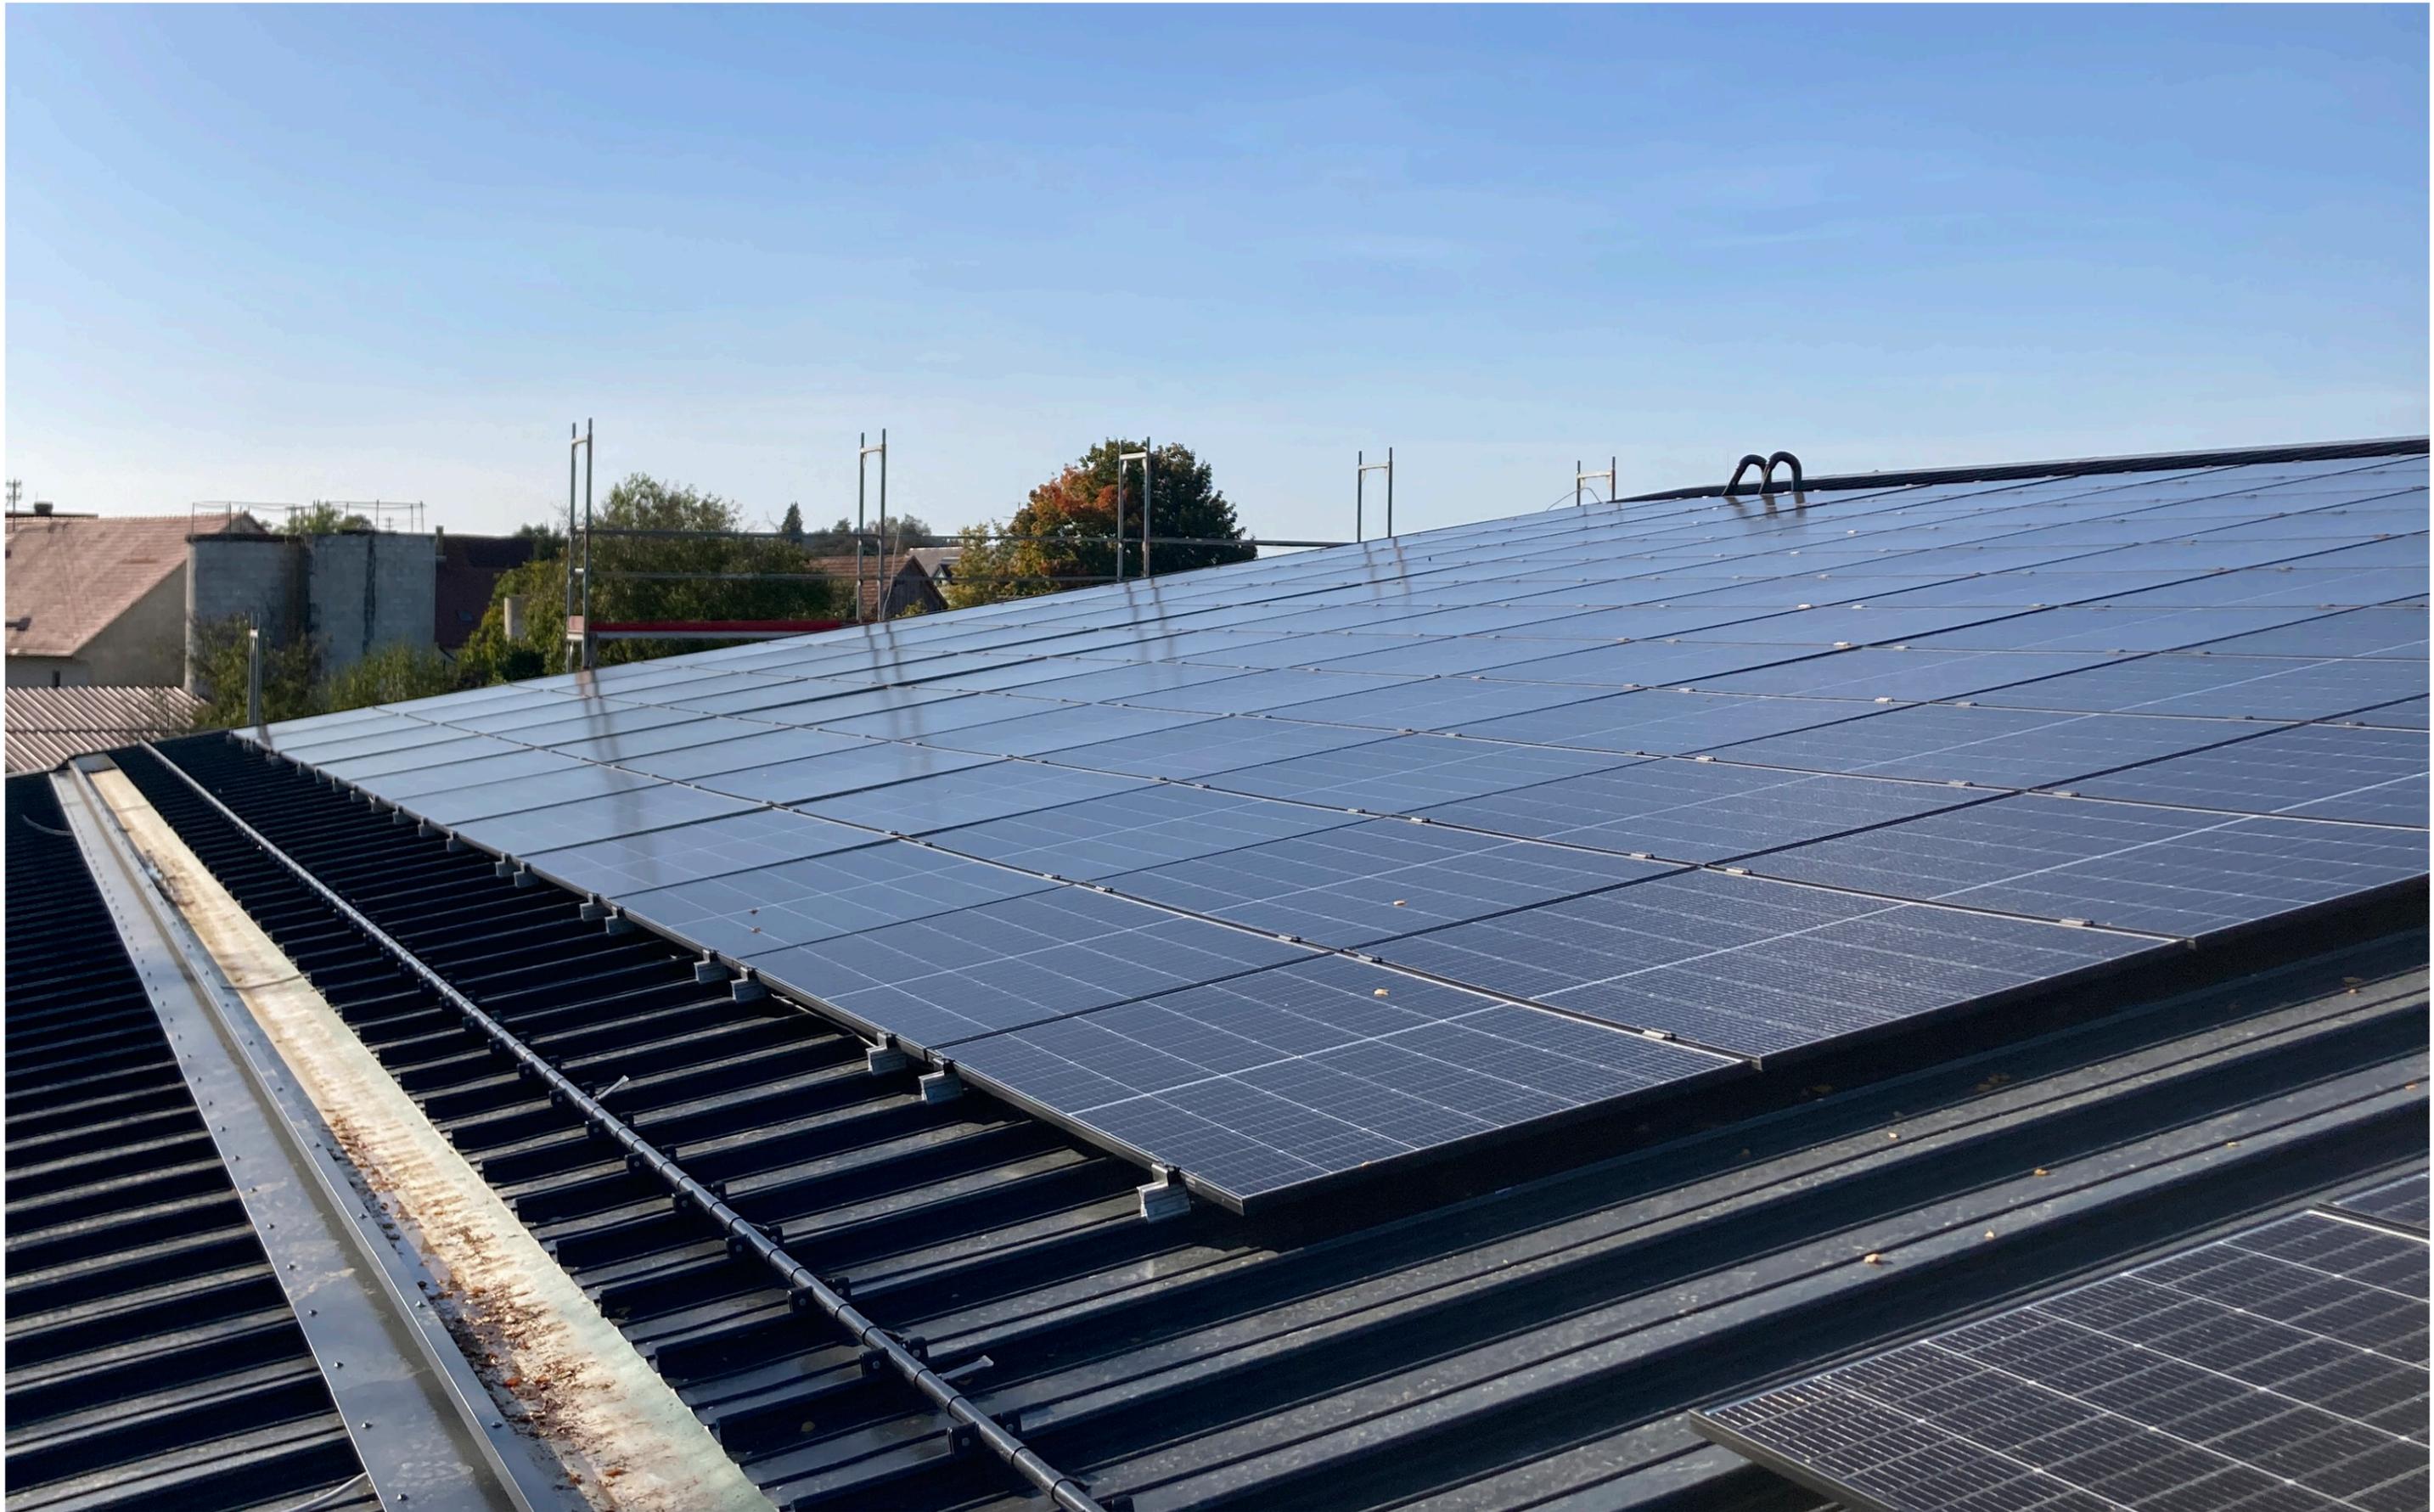
Blechdacheindeckung und PV-Module Hallendach

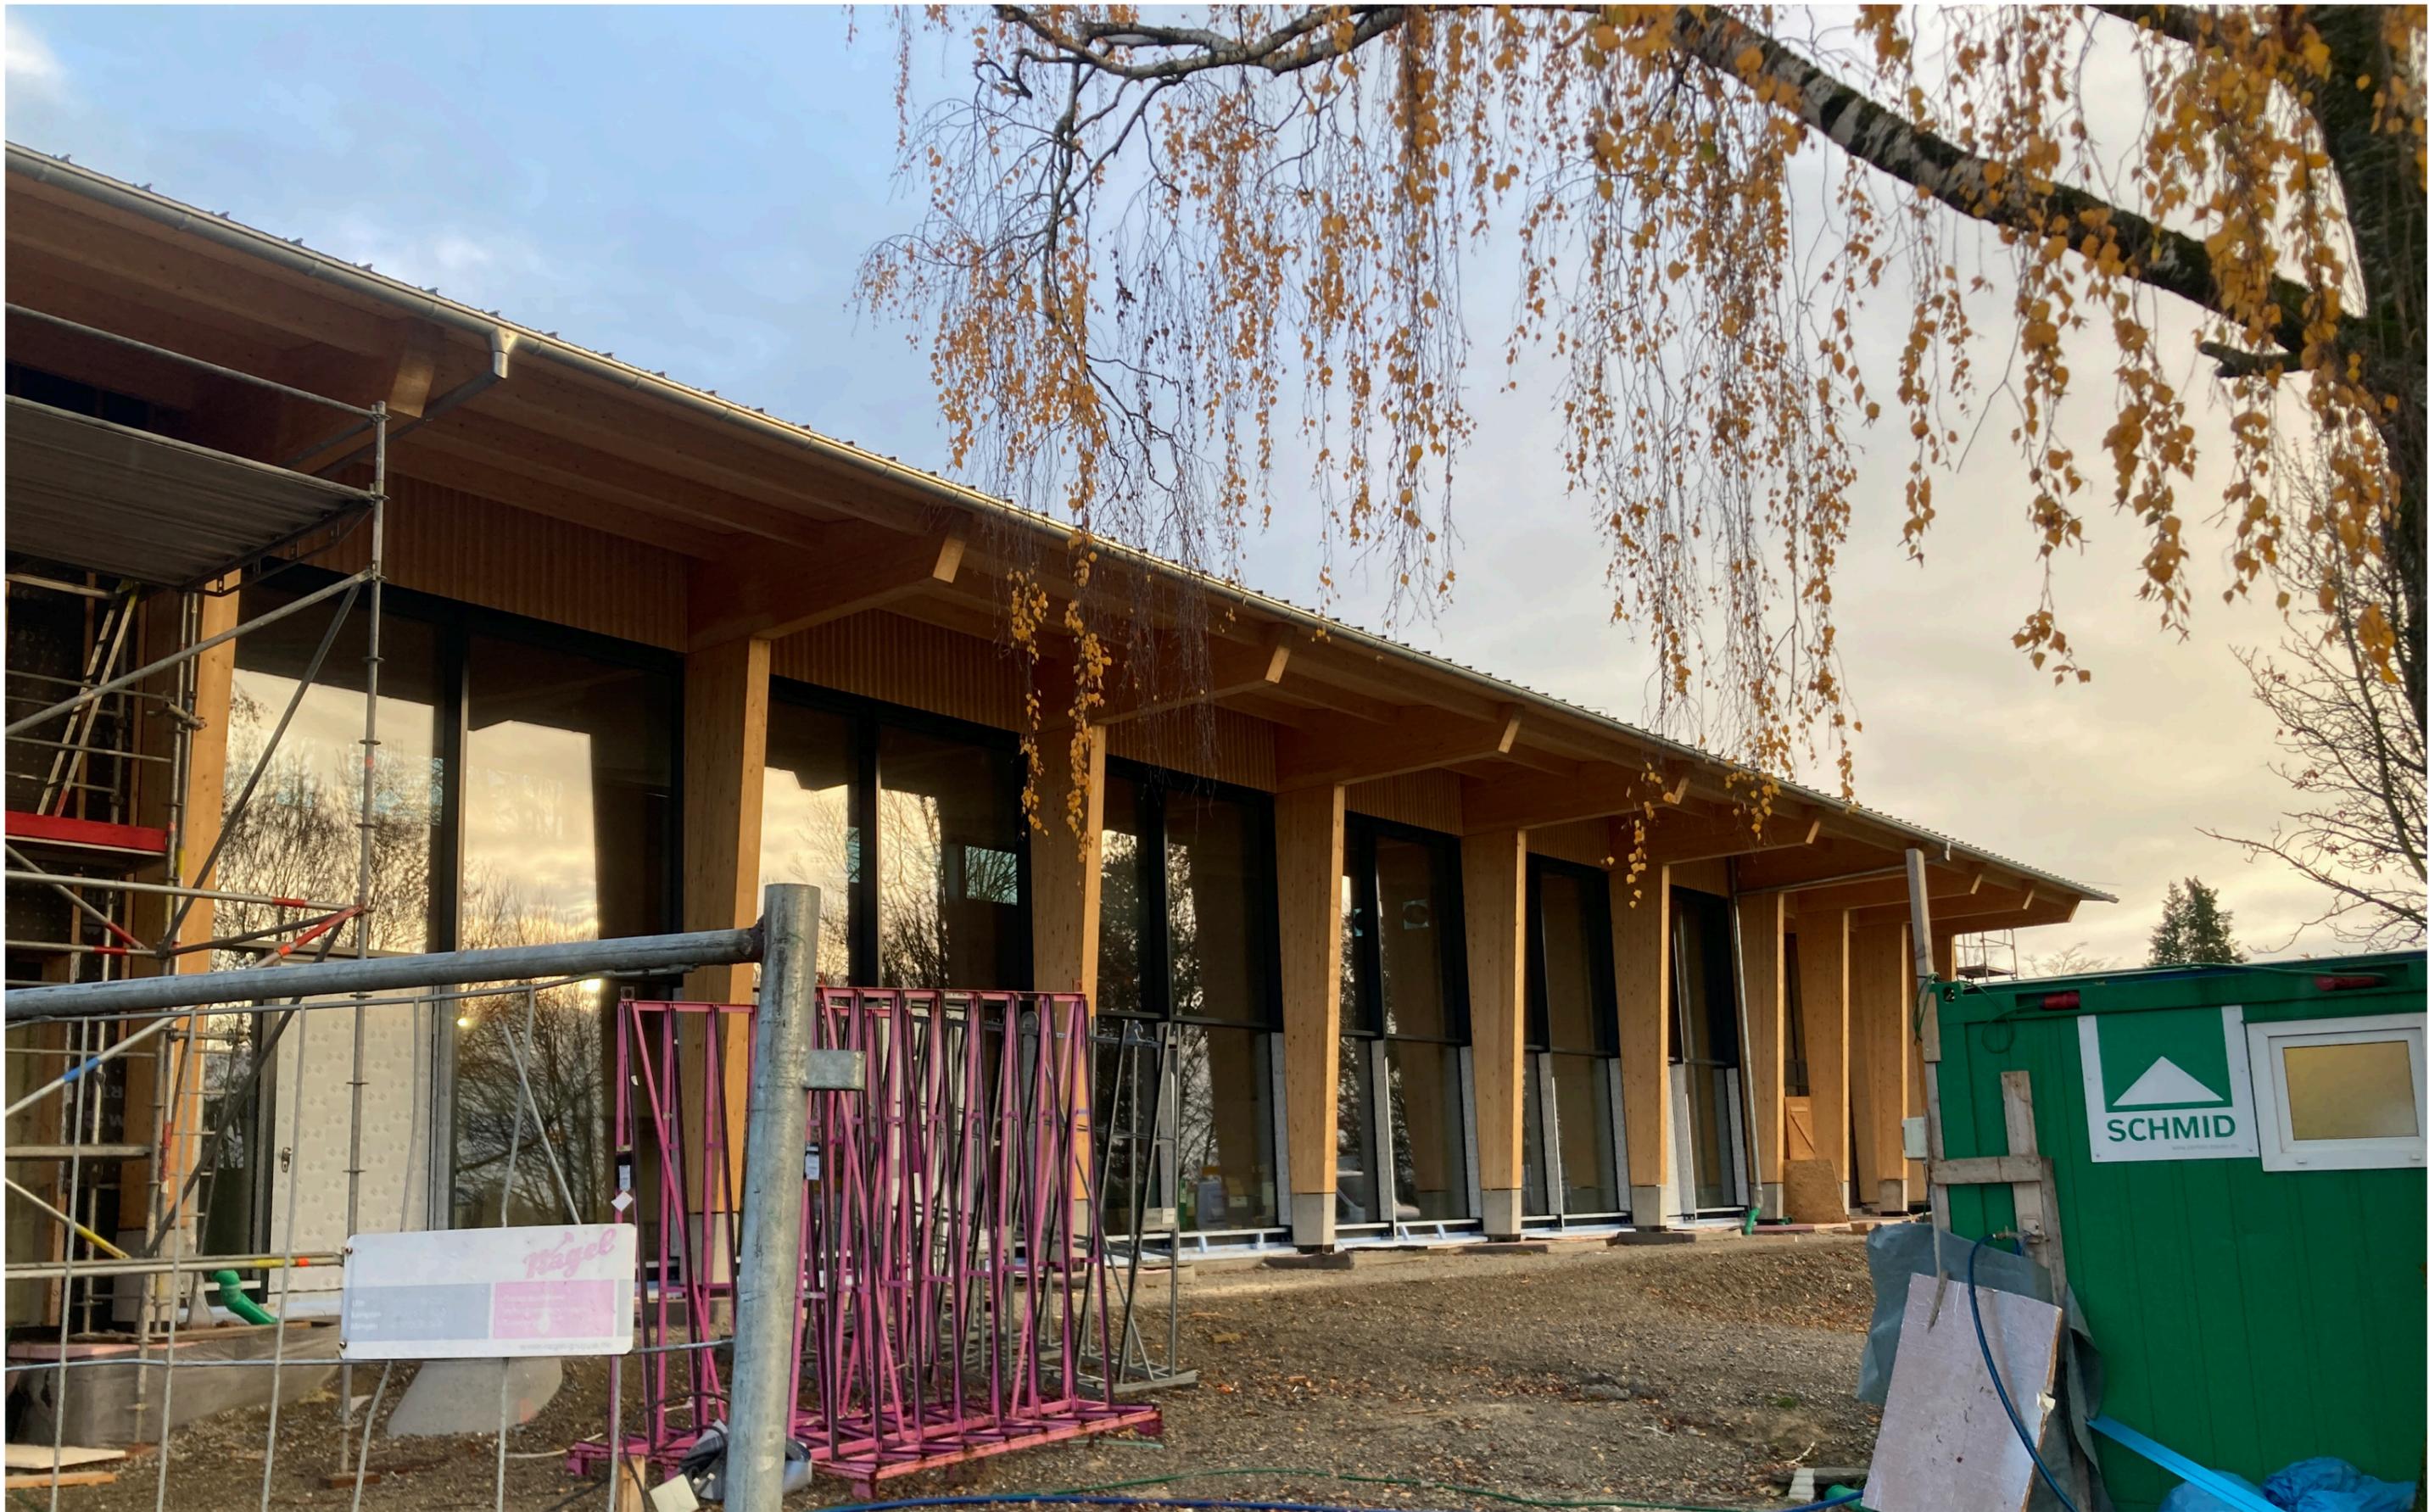
Südfassade Halle, raumhoch verglast

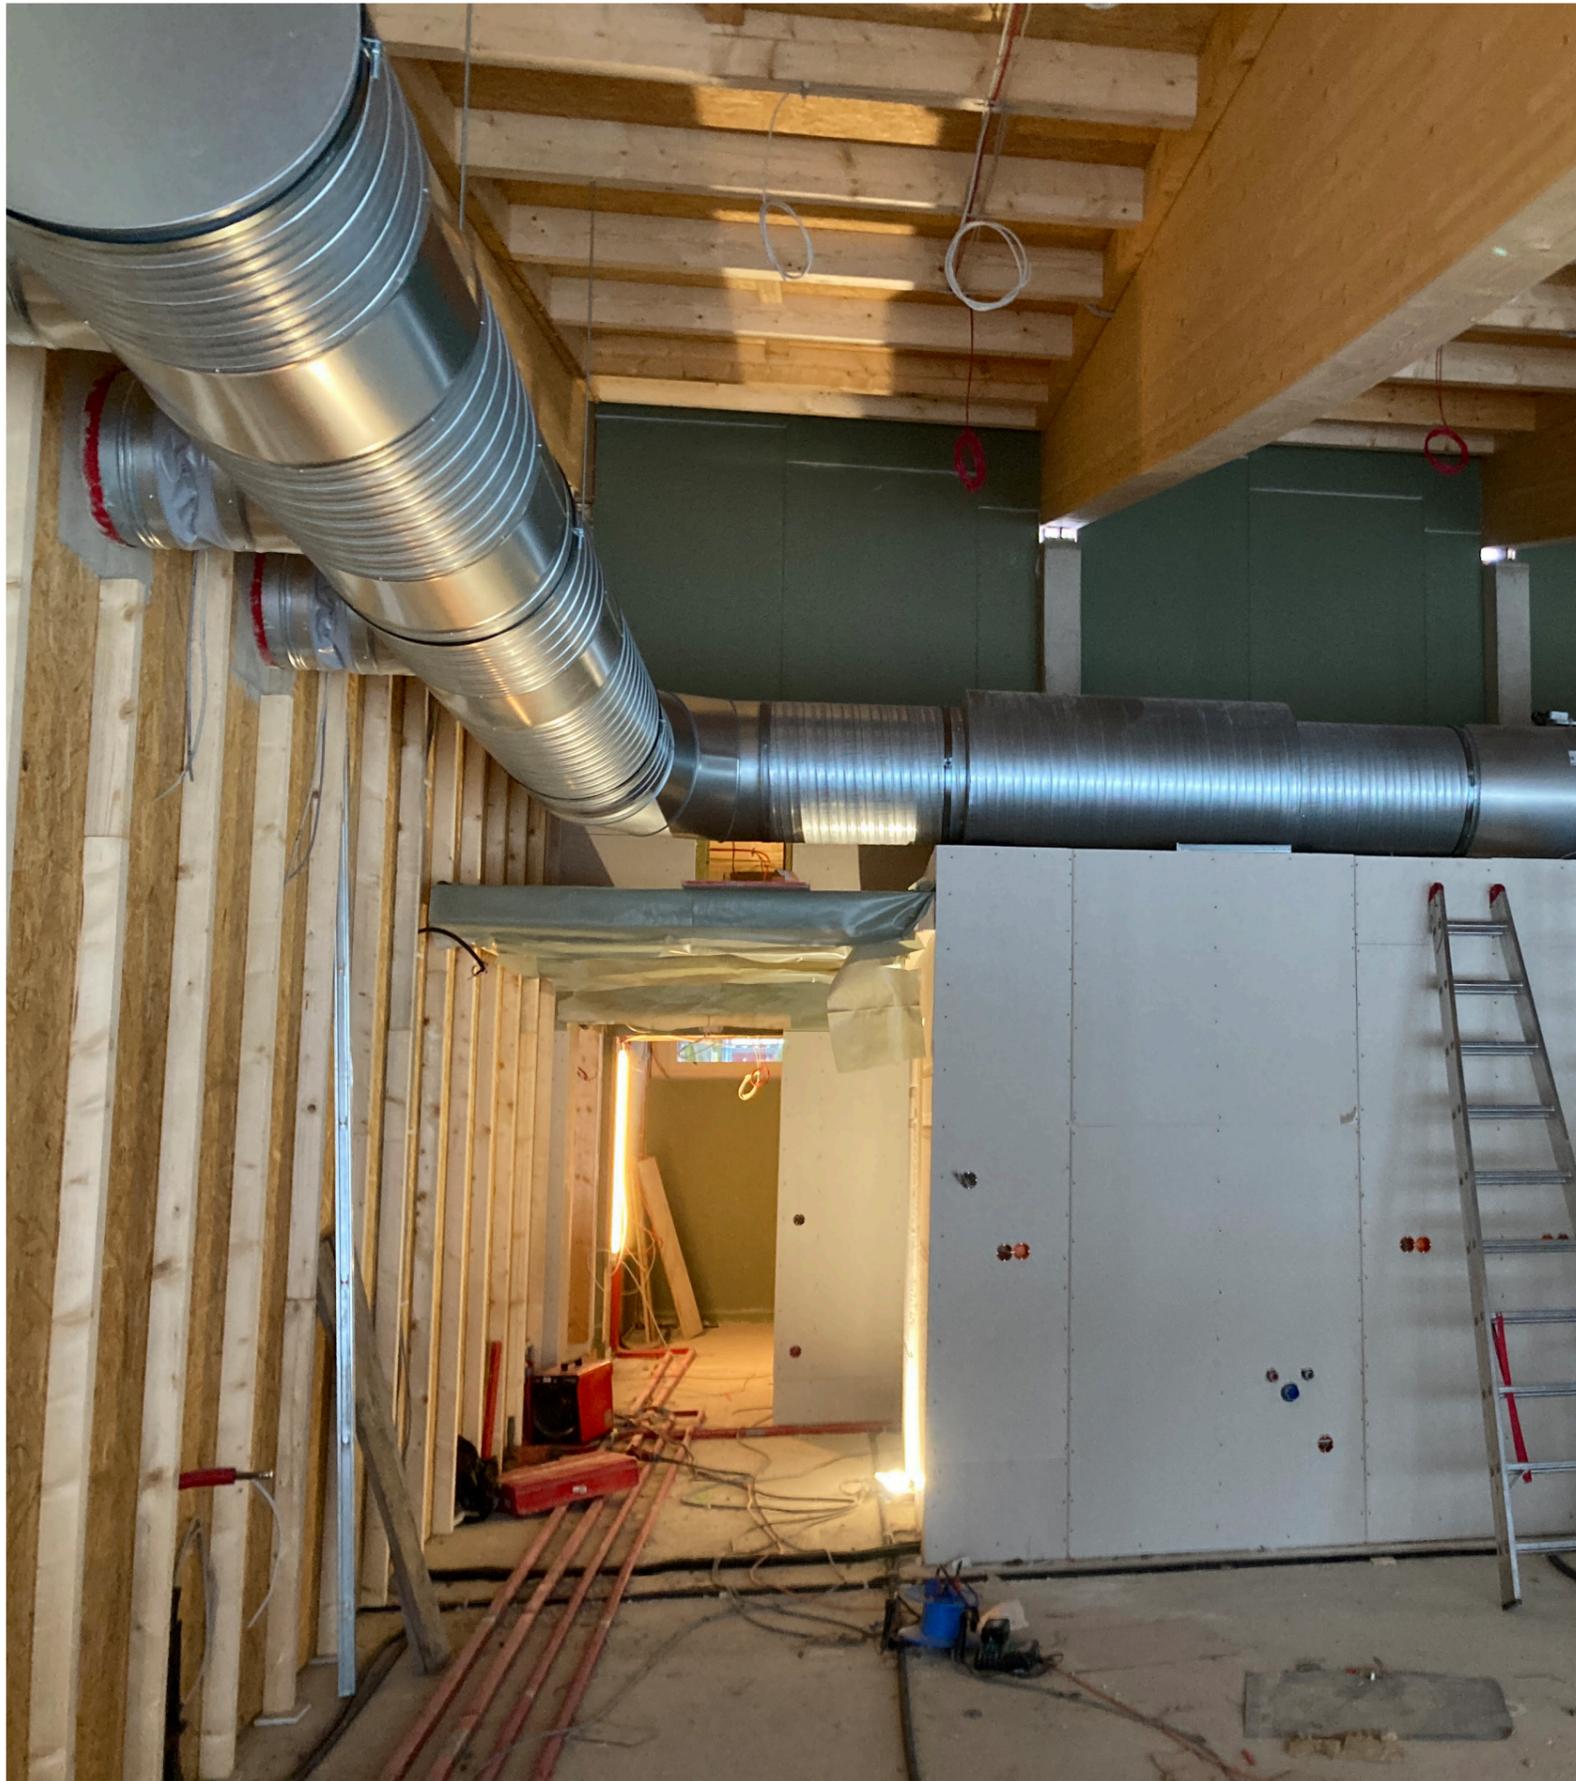
Raum Narrenzunft - Lüftungsleitungen
Galerie Halle

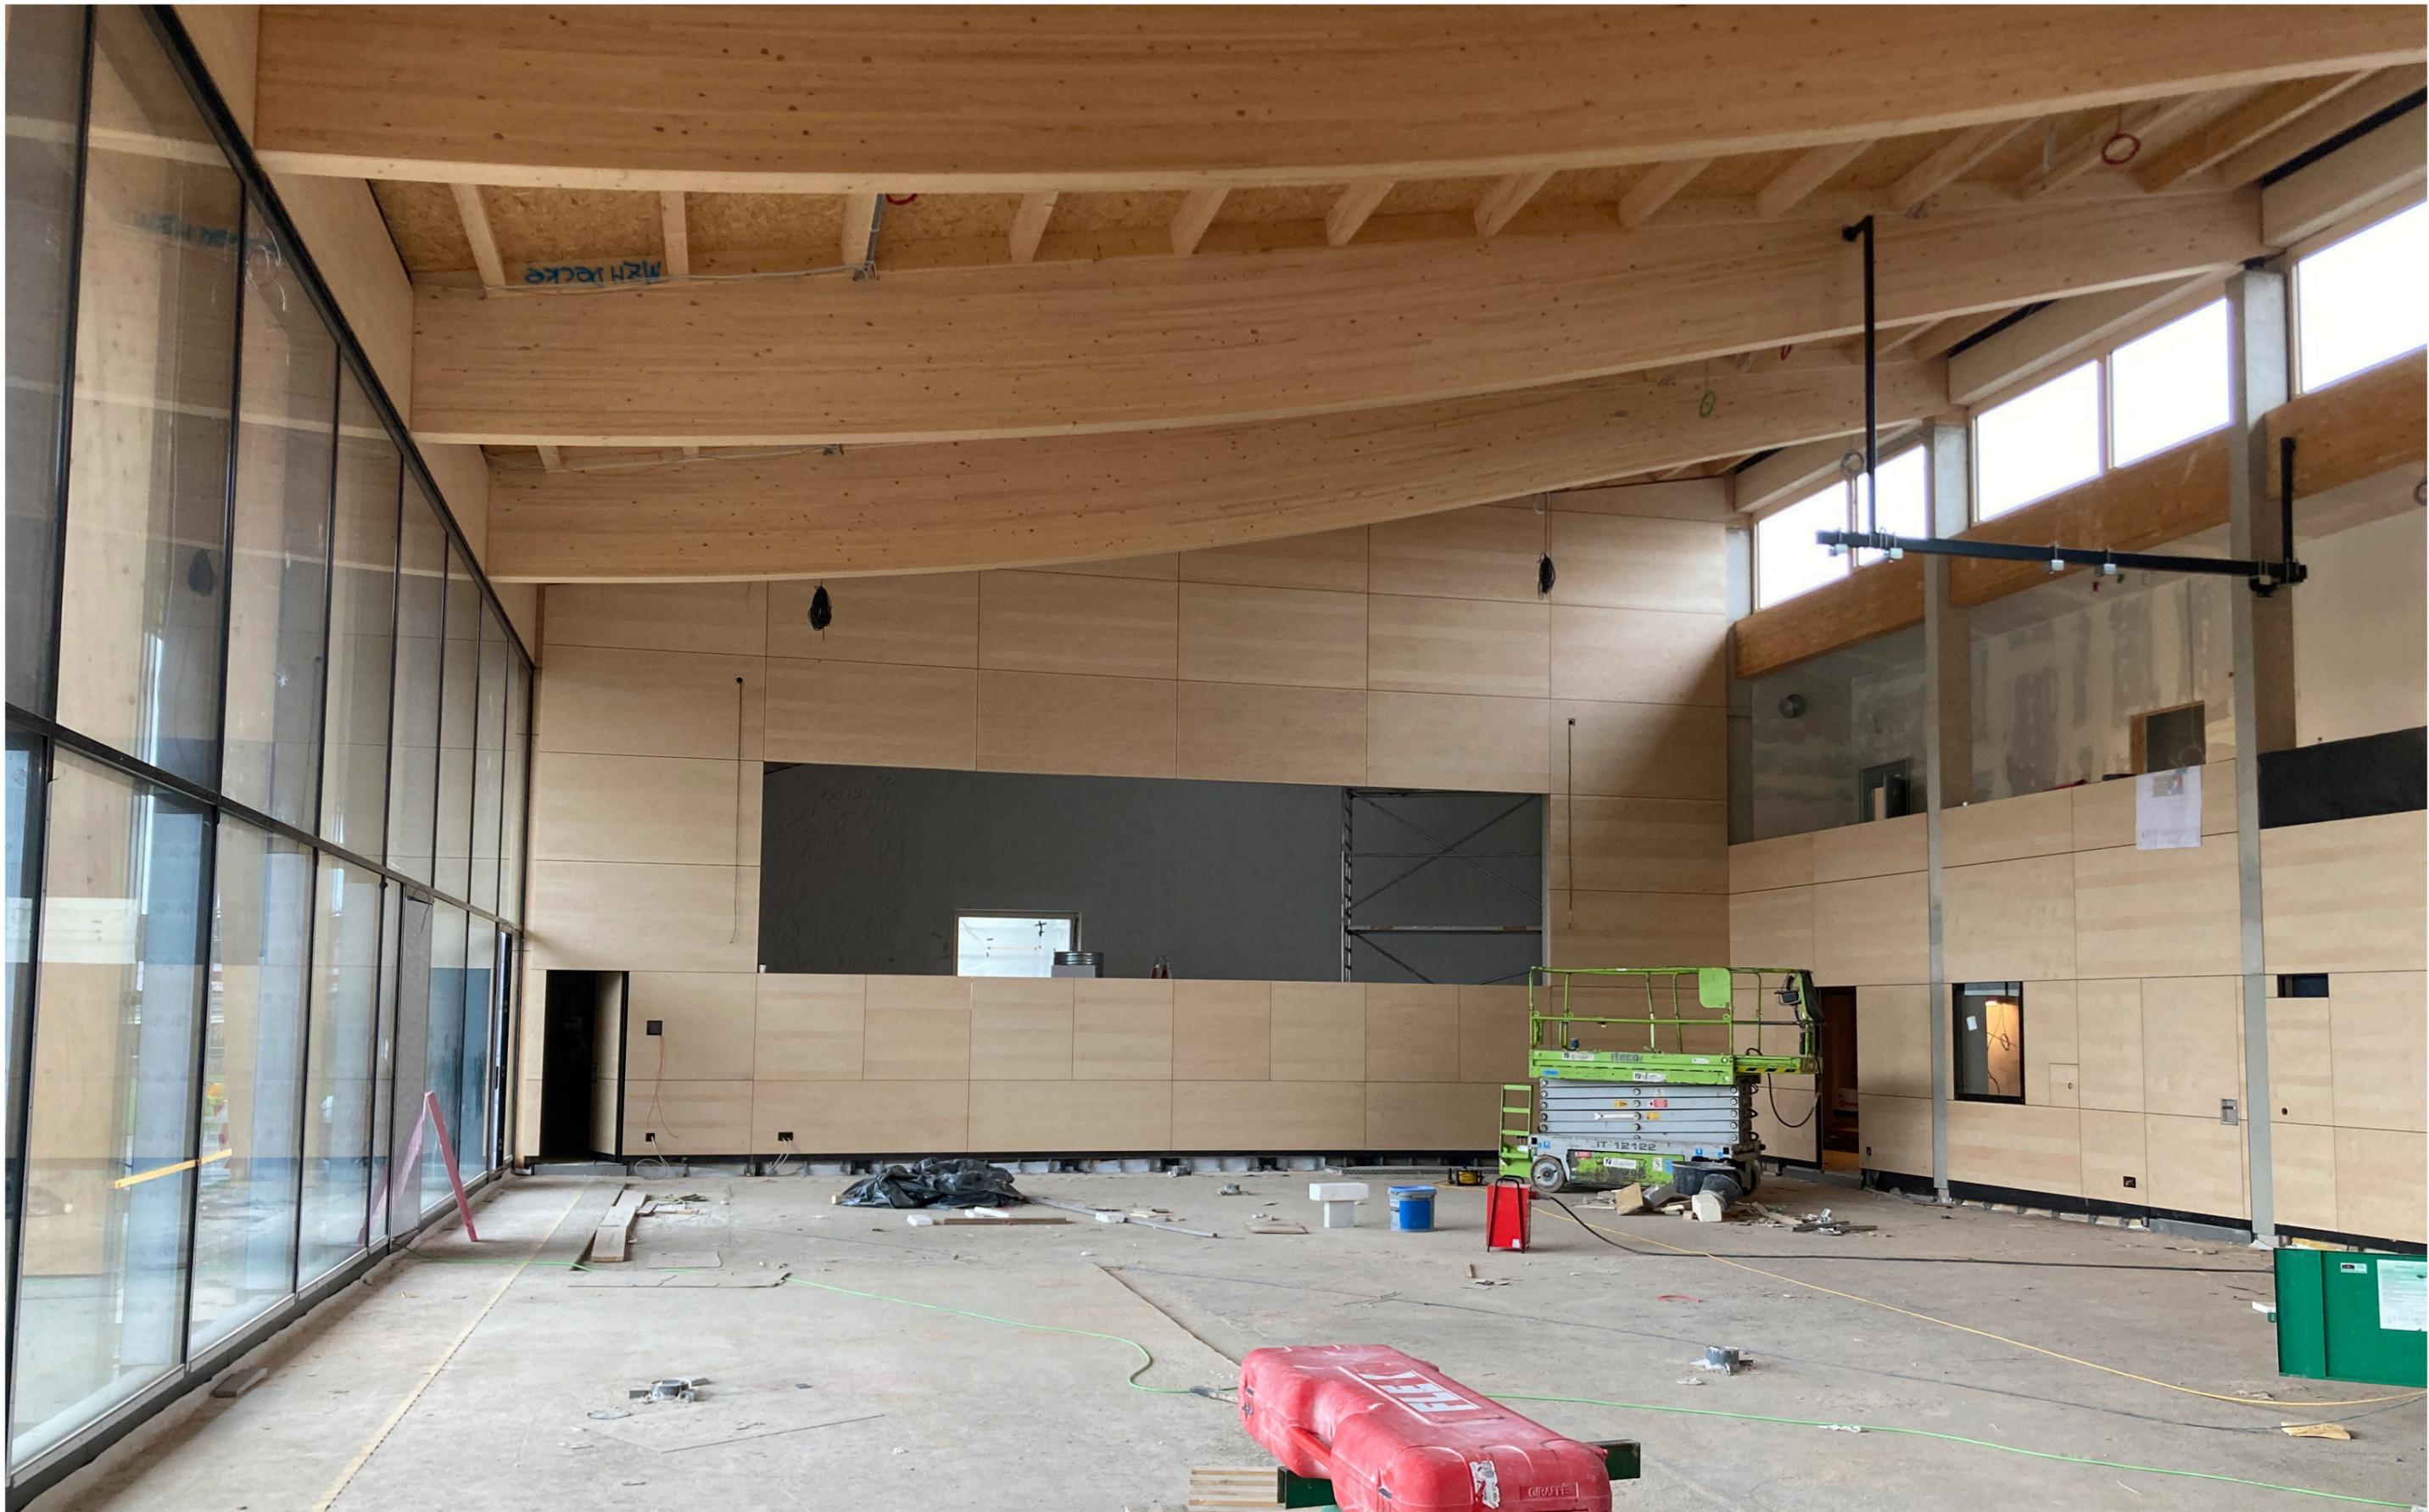
Hallenraum, Holzprallwand Birke
