## Marienbrunnen in der Hauptstraße

### Städtebauliche Erneuerungsmaßnahme „Südlich der Fils“

#### DEFIZITE UND POTENZIALE

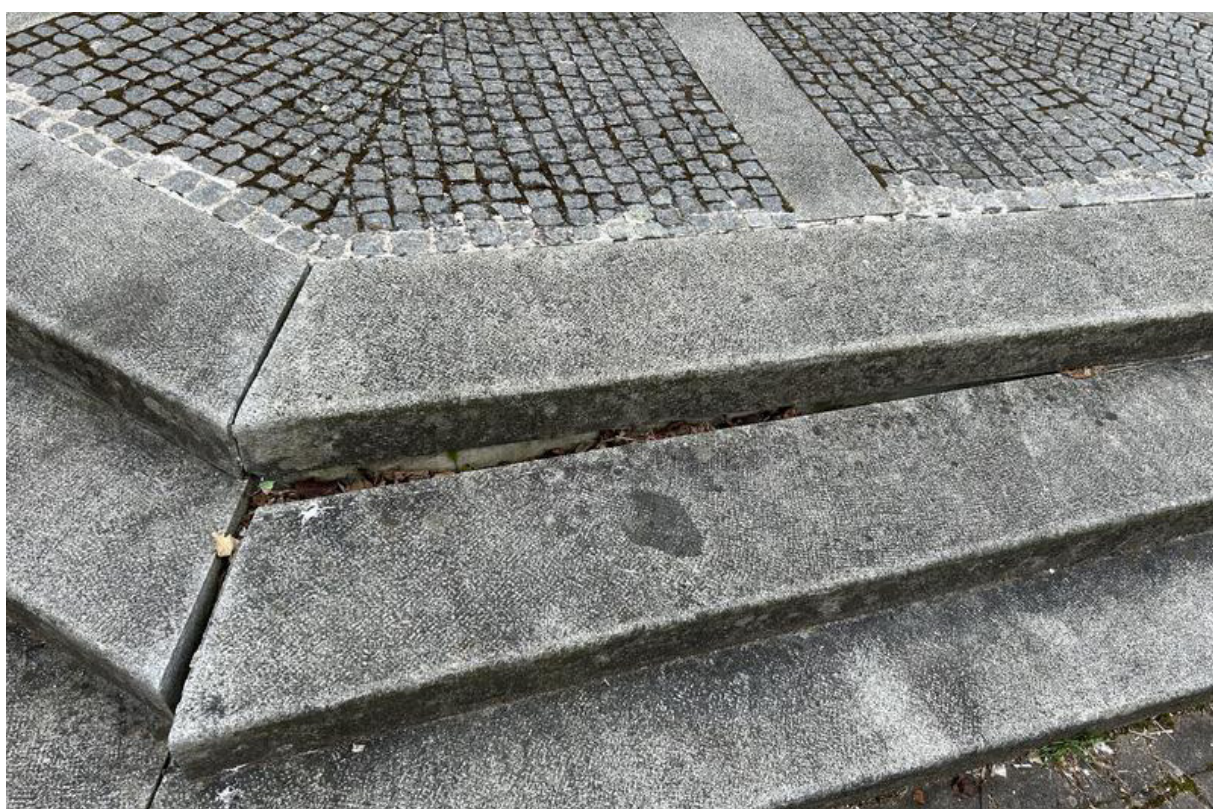
Der Marienbrunnen ist umgeben von einer mehrstufigen Treppenanlage, die zu einem höher gelegenen achteckigen Podest führt. Das Podest ist im Inneren mit Kleinpflaster in einem sternförmigen Muster ausgelegt. Die Stufen sind teilweise verschmutzt und zeigen Abnutzungs- und Witterungsspuren. An einer Stelle (links unten) ist ein Spalt zwischen den Stufen sichtbar, was auf eine Setzung oder leichten Schaden hinweisen könnte.

Die Anlage zeigt Setzungsrisse mit Stolpergefahr, verschmutzte und teils abgeplatzte Betonoberflächen sowie Frostschäden an den Stufenkanten. Offene Fugen zwischen Pflaster und Beton begünstigen Unkraut und Wasserinfiltration. Empfohlen werden statische Prüfung, Reinigung, ggf. Materialaustausch sowie Neuverfugung mit drainfähigem Mörtel.

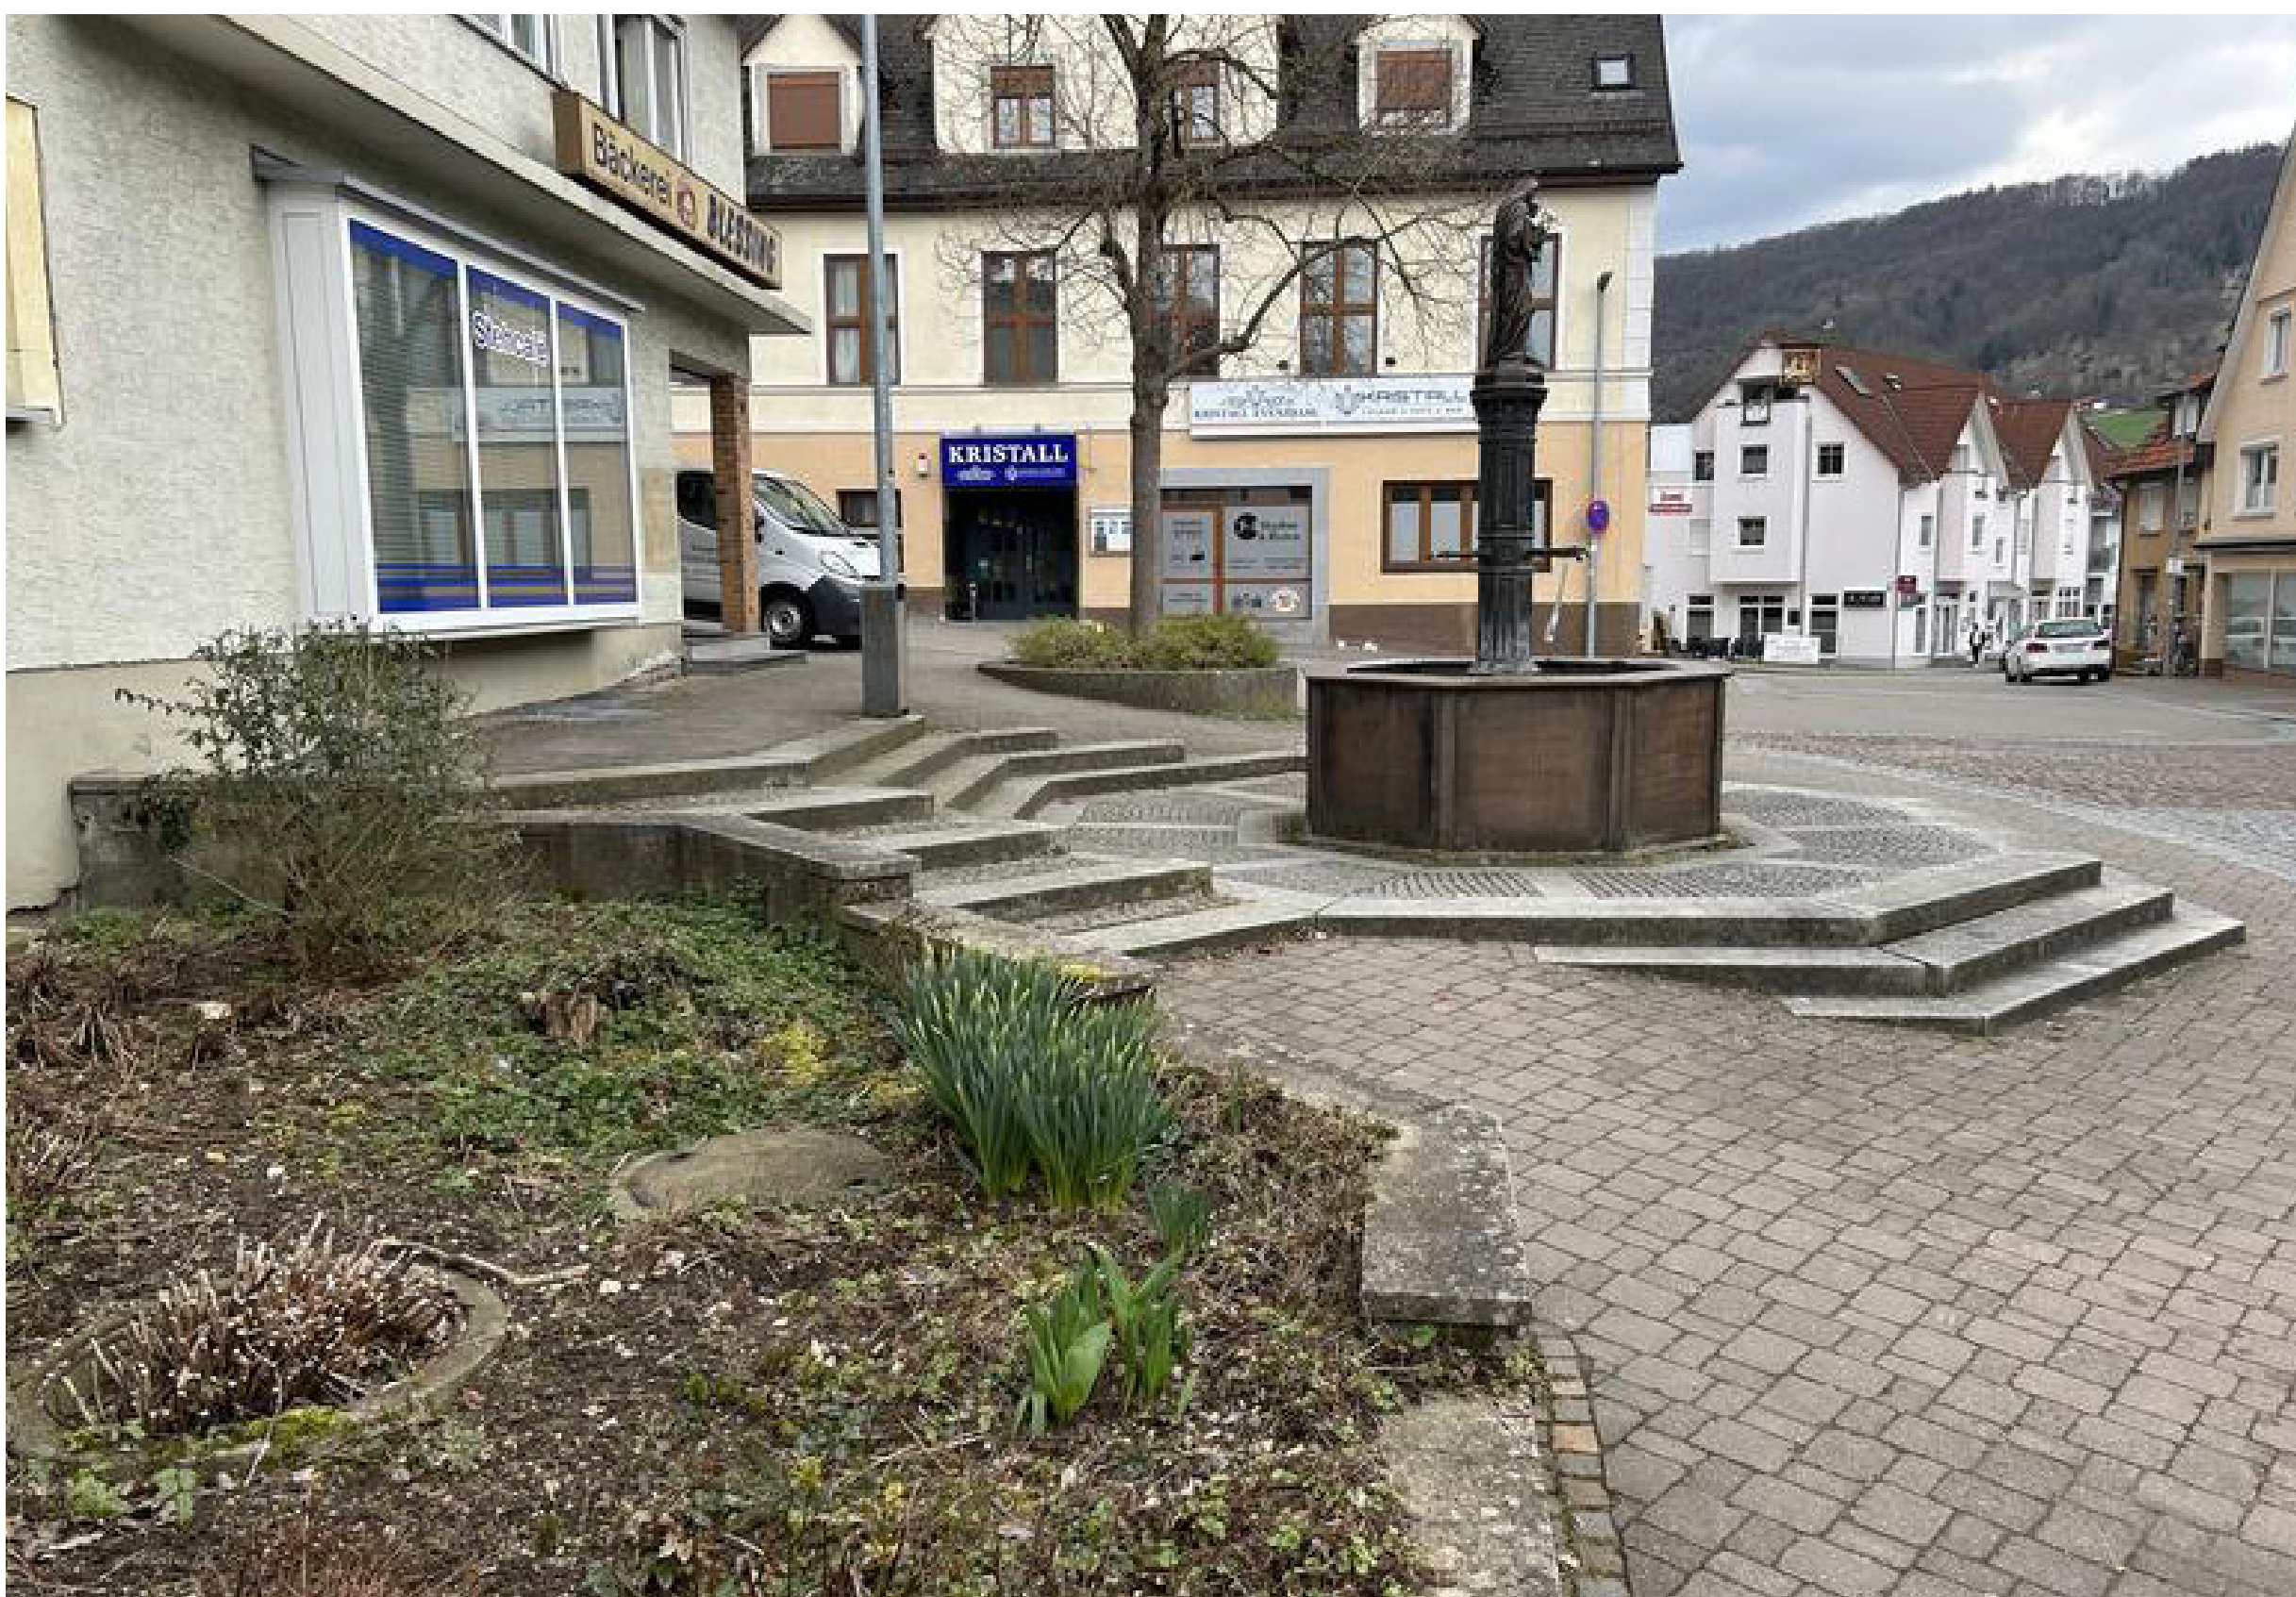
Der Platz am Marienbrunnen in Deggingen wird durch eine Brunnenanlage mit Maria-Figur geprägt. Links davon befindet sich ein kleines Hochbeet mit Sträuchern, dahinter eine Bäckerei mit Schaufenstern. Der umliegende Platzraum ist mit Betonpflaster belegt und leicht geneigt, jedoch derzeit weder barrierefrei noch gestalterisch ansprechend. Eine funktionale und atmosphärische Aufwertung erscheint sinnvoll.

Falls der Platz als zentraler öffentlicher Ort dienen soll, sollte ein stufenfreier Zugang (z. B. Rampe oder alternative Erschließung) geprüft werden.
