# TAG DER STÄDTE- BAUFÖRDERUNG

## Sanierung und Erweiterung der Sportanlage am Schulzentrum Längenfeld

### Über das Projekt

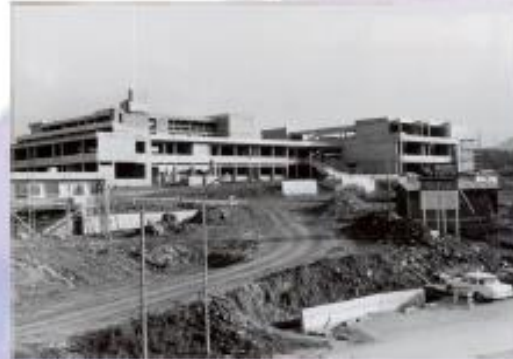
Die Außensportanlage beim Schulzentrum Längenfeld mit Gymnasium, Realschule, Grundschule und Kindergarten wurden Ende der 1960er Jahre angelegt. Spielfeld, Laufbahn und die Anlagen für Weitsprung, Hochsprung und Kugelstoßen bestanden aus Tennenbelag.

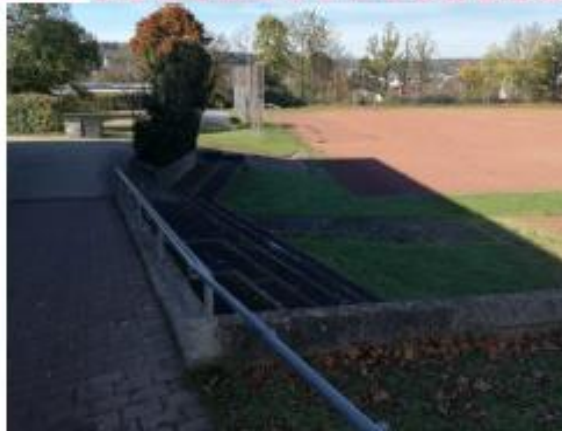
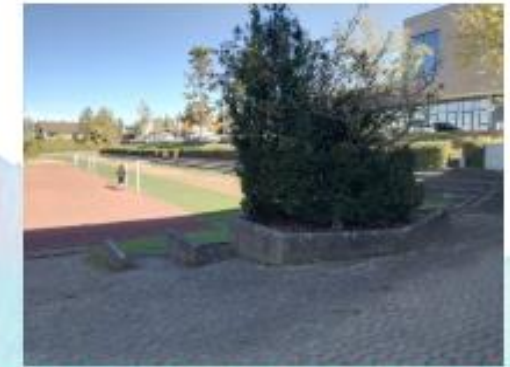
Die Anlage befand sich in einem sehr schlechten baulichen Zustand, so dass eine umfangreiche Sanierung und Attraktivierung des Areals anstand.

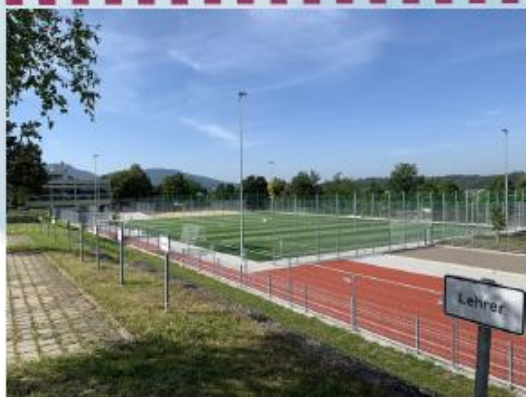
Neu zu dieser Anlage sind zwei Beachvolleyballfelder gekommen. Diese können nun von den Vereinen genutzt werden oder von den Schulen.

Die beiden Felder wurden nebeneinander angelegt, sodass die Flächen auch zusammen genutzt werden können. Hier wurde zusätzlich am Flutlicht noch eine Beleuchtung angebracht, weshalb diese Fläche auch im Herbst genutzt werden kann.

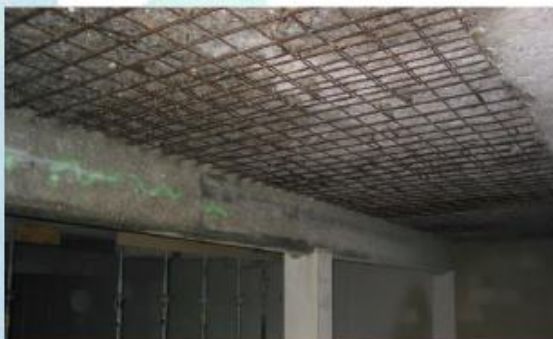
Vor dem Einbau der neuen Dusch- und Umkleide-räume in das Untergeschoss der Sporthalle erfolgten umfangreiche Betonsanierungsarbeiten.

Die Fläche wurde vorher als Fahrradgarage genutzt.
